紀伊四万十帯で発生した十津川災害における大規模崩壊の地質特性

Geological characteristics of large landslides of the Totsukawa Hazard in the Shimanto Terrane, Kii Peninsula

村田明広*・千木良雅弘**

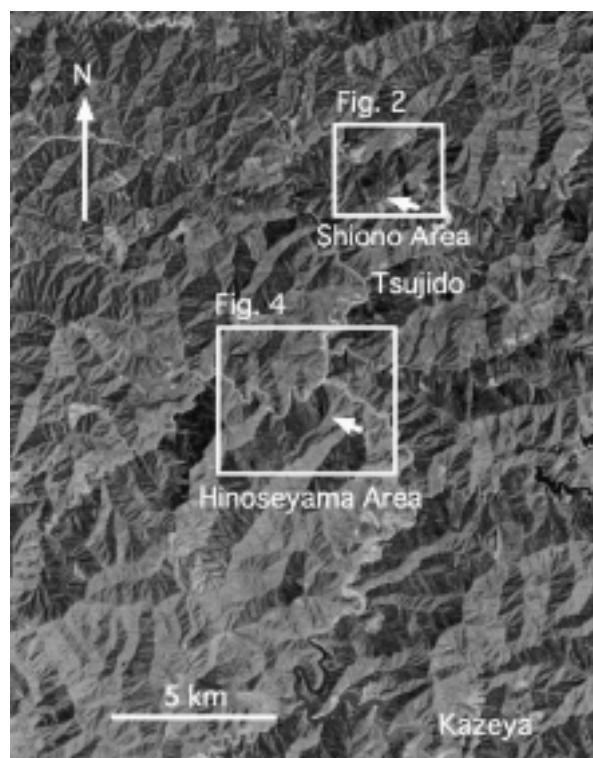
塩野、火ノ瀬山の崩壊は、いずれも北側斜面で発生した。崩壊が大規模であることと、北側を向く滑落崖に太陽光の影ができるため、LANDSAT TM 画像でも崩壊地形を把握することができる(第 1 図)。平野ほか(1984)、藤田ほか(1985)によると、両崩壊とも、流れ盤斜面で発生したとされている。本稿では、崩壊発生地付近の岩相、地質構造について述べ、それらと崩壊との関連について考察する。

第 1 図 奈良県十津川流域の LANDSAT TM 画像
塩野の崩壊、火ノ瀬山の崩壊(矢印, 第 2, 4 図参照)とも、北側斜面で発生している。火ノ瀬山の崩壊で滑落崖に影がついていて、衛星画像でも確認しやすい。「衛星データ提供: 宇宙開発事業団」

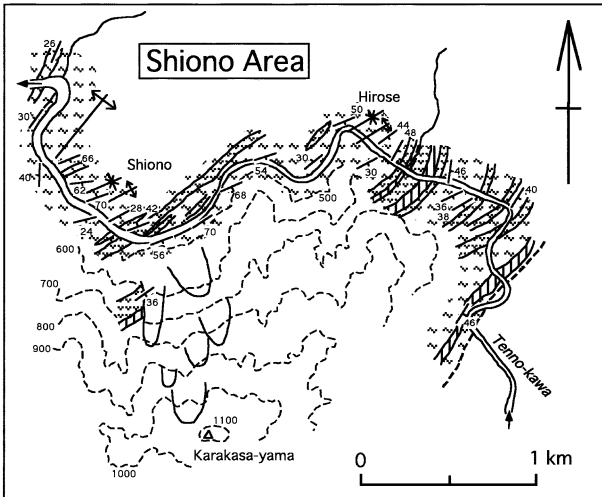
崩壊地周辺の花園層は、塩野付近から不動滝までは基本的に東北東走向で、四万十帯では例外的に 30°～70°の南東傾斜となっている(第 2 図)。志井田ほか(1974)、大和大峰研究グループ(1998)でも、崩壊地周辺は南東傾斜であることが示されている。塩野より北側では四万十帯で一般的な北西傾斜となっているた

第2図 塩野の崩壊付近の地質図
平野ほか(1984)による地すべりの境界線が示されている。

崩壊は唐笠山の北側斜面で発生しており、天ノ川流域に分布する地層を見ると、崩壊地では厚い玄武岩質火山岩類・チャートと乱雑層が露出していたものと推察される。天ノ川流域では乱雑層の面構造は南東傾斜であることが確認され(第3図b), 実際に崩壊地西部側の側面の滑落崖で玄武岩質火山岩類・チャートは南東傾斜であることが確かめられた(第2図)。塩野の崩壊は、平野ほか(1984), 藤田ほか(1985)では流れ盤で発生したとされたが、以上のことから判断すると、実際には受け盤で発生したと考えられる(第2図)。

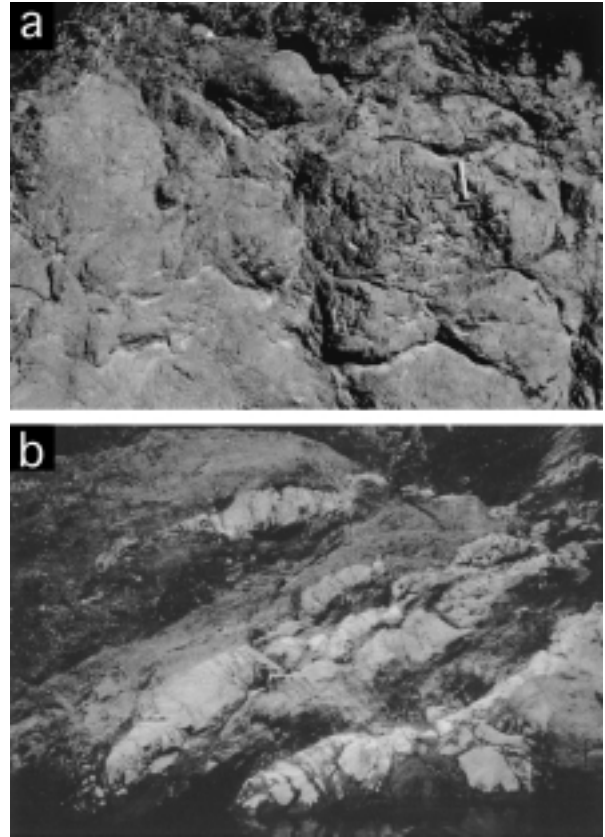
ジュ)からなり、厚い玄武岩質火山岩類・チャートの岩体と、砂岩、砂岩泥岩互層、泥岩を伴う(第 2 図)。乱雑層は、泥岩のマトリックスに砂岩のブロックを含むもので、玄武岩質火山岩類、酸性凝灰岩、チャートのブロックを伴うことがある。砂岩のブロックは、比較的層理の保存されているものも見られ、それを利用して乱雑層の面構造(層理面ではない)を認定できる(第 3 図 b)。玄武岩質火山岩類・チャートの岩体は、塩野と唐笠山の間地域に広く分布しており、乱雑層中のブロックなのか衝上シートとして産出するのかは確認できない。玄武岩質火山岩類は主に枕状溶岩からなることが、天ノ川沿いで認められる(第 3 図 a)。チャートは赤色のものが多く、赤色泥岩を伴う。調査地域外の花園層に含まれる赤色チャートからは、ジュラ紀後期～アプチアン、赤色泥岩からはアルビアン後期～セノマニアン、放散虫が、乱雑層の基質の泥岩からはチューロニアン～カンパニアン、放散虫が報告されている(大和大峰研究グループ, 1998)。

第3図 塩野の崩壊付近の露頭写真
a: 枕状溶岩。塩野南方の天ノ川河床。
b: 乱雑層。この露頭のはるか左上方で崩壊が発生した。乱雑層の面構造は左側(山側, 南東側)に傾斜している。やや白色のブロックは砂岩。露頭の幅約5m。塩野南方の天ノ川河床。

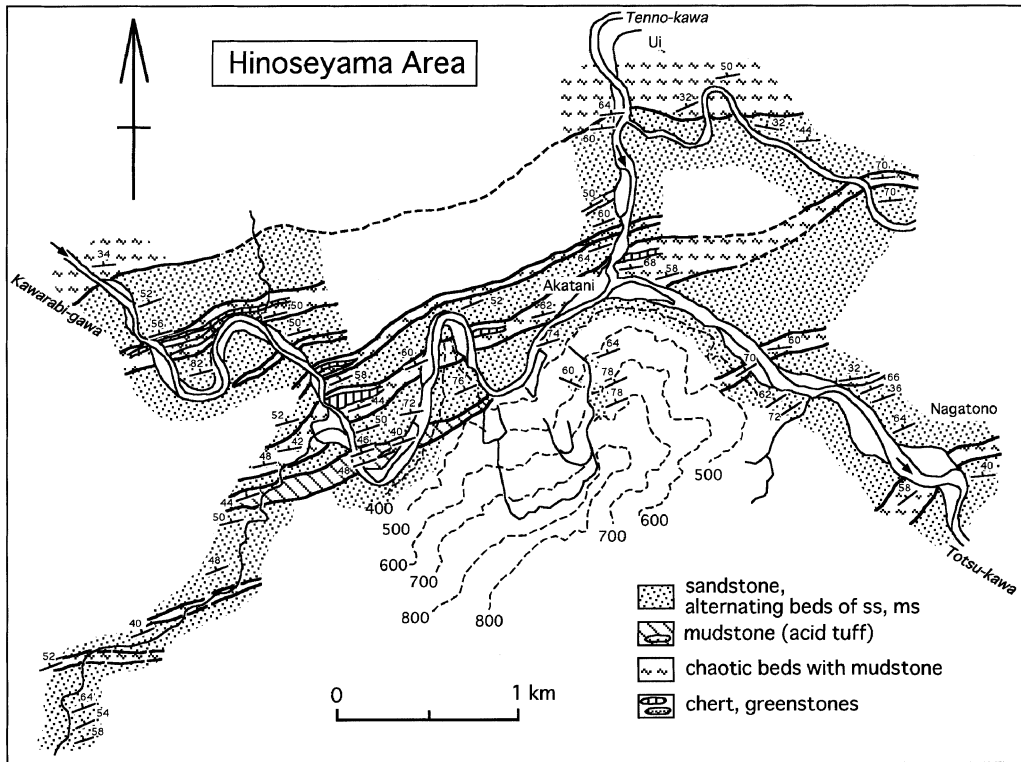
火ノ瀬山の崩壊地周辺の地層は、美山層(栗本ほか, 1998)あるいは宇井層(大和大峰研究グループ, 1998)と呼ばれている。本稿では美山層の名称を用いる。崩壊地周辺の美山層は主として厚い砂岩, 砂岩泥岩互層からなり, 乱雑層・泥岩を伴う(第4図)。砂岩・砂岩泥岩互層と, 乱雑層・泥岩は交互に分布していることから, 同一層準の地層が北西傾斜の衝上断層で繰り返し露出している可能性がある。砂岩は塊状であることが多く, 長石質である。乱雑層は, 塩野付近のものと同様に砂岩ブロックと泥岩基質からなり, 玄武岩質火山岩類・チャート・珪質泥岩のブロックを伴う(第5図a)。乱雑層中の砂岩ブロックには, デュープレックス様の構造が見られることがあり(第5図b), 南東側に向かう衝上運動で形成されたことが分かる。玄武岩

第4図 火ノ瀬山の崩壊付近の地質図
平野ほか (1984) による地すべりの境界線が示されている。

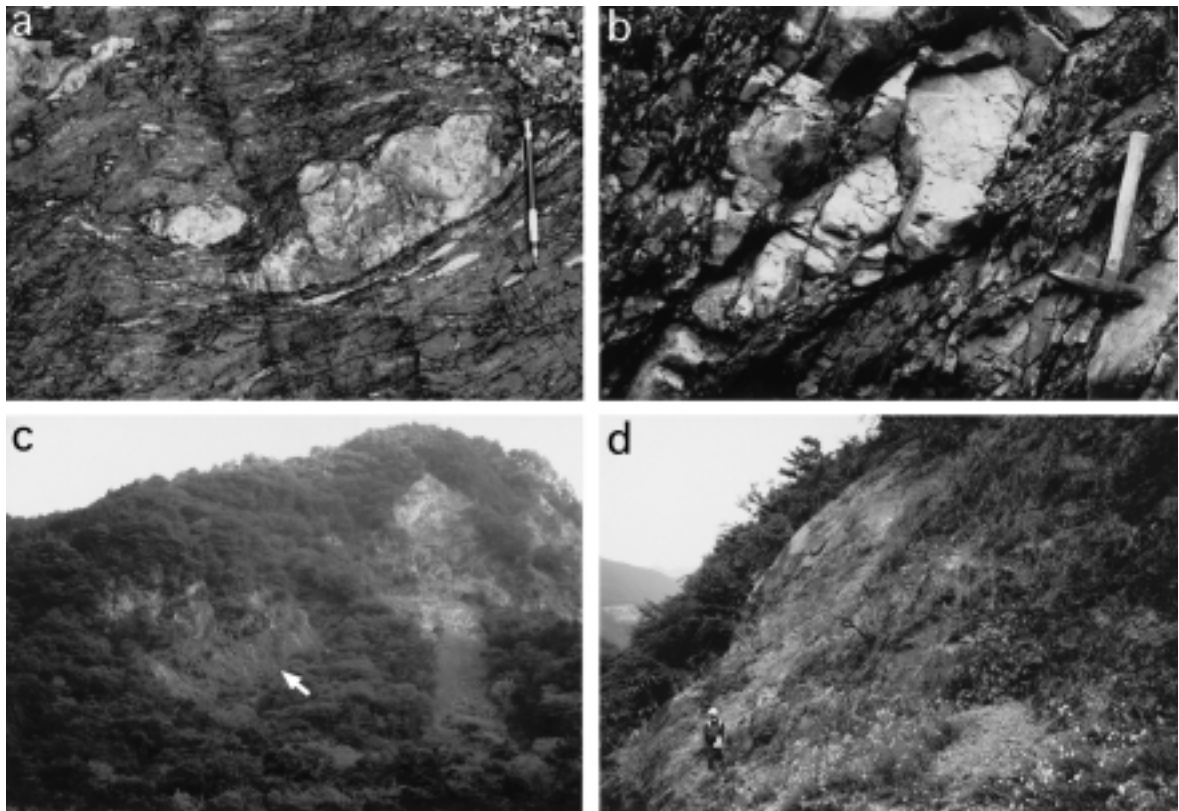
火ノ瀬山の崩壊では, 現在でも滑落崖に岩石が露出している(第5図c)。滑落崖のうち向かって左下部の部分には, 砂岩および砂岩泥岩互層が分布している(第5図d)。滑落崖上部までは観察していないが, 赤谷付近の川原樋川流域や長殿付近の十津川流域での観察から, 崩壊したのは砂岩および砂岩泥岩互層が主であり, 一部に乱雑層, 泥岩が含まれると推察される。

第5図 火ノ瀬山の崩壊付近の露頭写真
(a) 乱雑層。チャートブロックが含まれる。十津川と川原樋川の合流点。(b) 乱雑層。中央の砂岩ブロックはデュープレックス様の短縮変形を受けている。十津川と川原樋川の合流点。(c) 火ノ瀬山の崩壊の滑落崖。滑落崖は砂岩を主とするが、乱雑層・泥岩も分布すると思われる。(d) 崩壊地内の砂岩。第5図cの左下部(矢印)の滑落崖。

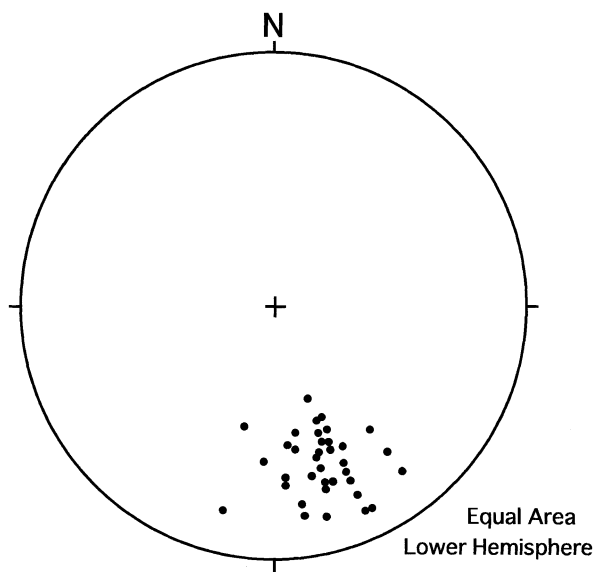
第6図 火ノ瀬山地域の層理面・面構造のステレオ投影図
赤谷の乱雑層から南側へ長殿までの層理面・乱雑層の面構造
がプロットされている。傾斜は $40^{\circ}\sim 80^{\circ}$ N. シュミットネット、下半球投影。

$\sim 80^{\circ}$ 北西傾斜であり、崩壊地の平均斜面(約 30°)よりも層理面のほうが $10^{\circ}\sim 50^{\circ}$ 、平均で約 30° 急傾斜となっている(第6図)。したがって、崩壊の滑り面は、滑落崖の部分では層理面に平行である可能性はあるが、少なくとも斜面下部では層理面に斜交していると推定される。今後、さらに、崩壊地上部の岩相分布・地質構造の観察をする必要がある。
