令和5年奥能登地震 ～地場産業と寺社の被害～

2023年5月5日に発生した奥能登地震の被害調査を実施した。特に、奥能登地方を代表する地場産業や寺社の被害に注目した。距離減衰式にて珠洲市周辺の最大加速度や計測震度の距離減衰特性を整理した。距離減衰式による推定値は観測値より大きめの値を与えるものの概ね妥当であることを確認した。地場製造業での調査では老朽化した建屋、窯、土壁など耐震性の低い構造物が損傷した。寺社の被害調査からは重心が高い鳥居や鐘楼堂などが強い揺れのために倒壊した。鳥居、鐘楼堂などはいずれも土台との接合部で断裂し、倒壊に至ったことがわかった。

Oku-Noto Earthquake in 2023 -Damage to local industries, temples and shrines-

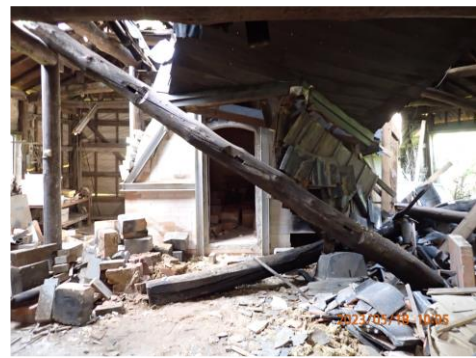
写真-1 工場の損傷状況 (中央に損傷した窯)

訪問先は珠洲市正院町平床にある工場である。工場の建屋は5度以上傾き、コンクリート床は多くのひび割れが発生した状況であった。2022年6月19日に発生したM_{5.4}の地震で倒壊した窯を再建し、今年1月から利用を

始めた窯が屋根が崩落した影響を受けて損壊、窯入れ中の多数の製品も損傷した(写真-1)。距離減衰式を用いて推定した推定計測震度は5.6、推定最大加速度PGAは757gal、推定最大速度PGVは38kineである。工場周辺では液状化による地盤流動化が確認されたほか、老朽化の上に不適切な増改築を繰り返したことも被災要因である。この他、内陸部にある珪藻土切出しの鉱山の一部で落盤

被害が発生した他、内陸部にある第2工場でも窯の一部が損傷した。内陸部の工場被害は比較的軽微であったため、約1週間後の5月14日から仕上げ工程の一部をこの工場で開催している。

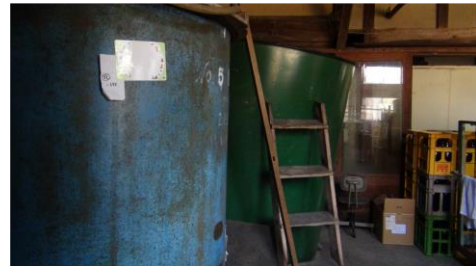
写真-2 傾斜した貯蔵タンク

訪問先は1915年創業の珠洲市蛸島町にある酒造会社で家族4名で酒造りに取り組んでいる。元は地元漁業者向けの酒を作っていたが、10年ほど前から新酒開発を行い、積極的に海外での販路拡大を進めている。被害状況は醸造場・貯蔵庫の建屋で、土壁の一部崩落、柱の断裂などが発生した他、土台に置いただけの貯蔵タンクがずれて傾斜するなどの被害が発生した。製品の損壊は日本酒30本程度と少なかった。震災後に多くの注文が入り、出荷作業に追われているが、新酒の仕込み時期までに被災箇所の復旧を急ぎたいとのことであった。関係する企業や団体からボランティア派遣の連絡があったが、被害が軽微であるため、断ったとのことである。

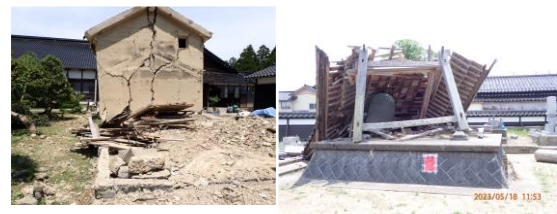
写真-3 寺院の被害例 (いずれも珠洲市正院町)

珠洲市正院町にある2つの寺院で写真-3に示すような被害状況を確認した。写真の左側は土蔵の壁が大きく損傷したため、解体している状況で土蔵の半分まで解体が進んでいた。一方、右側の写真は土蔵が壊れた寺院の向かいにある寺院の鐘楼が倒壊している様子で、鐘楼脇の墓石の転倒、楼門の柱の一部損傷も生じていた。防犯カメラによる映像から、地震時には梵鐘が北西-南東軸に揺動していたが、南東方向に揺れた際に慣性力で南東隅（写真では左側奥）の柱基部が折損した結果、倒壊に至っている。図-3に示した加速度の卓越方向と梵鐘の揺動方向は整合的である。比較的周期の長い地震動に梵鐘が共振し、大きな揺れで倒壊に至ったと考えられる。ここでの推定計測震度は5.8、推定最大加速度PGAは860gal、推定最大速度PGVは48kineである。

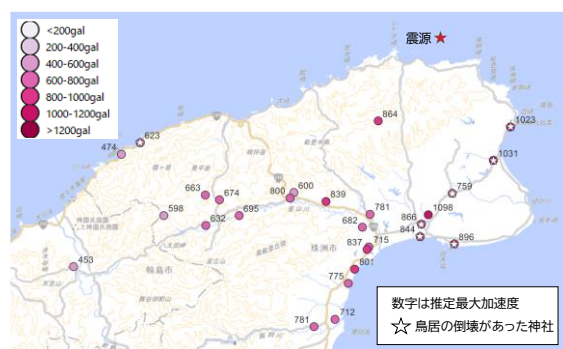
図-10 鳥居が倒壊した神社

図-10は鳥居の倒壊があった7社の位置(図中に☆で示す)で, 珠洲市正院町, 同三崎町, 同蛸島町, 同清水町に立地する. 清水町にある1社以外は震源の南~南東側に位置し, いずれも推定最大加速度は 750gal を超えている. なお, 2. (1)で述べたように, 推定最大加速度は実測値の 1.5 倍程度となっており, これを考慮すると 500gal を超える地震加速度により, 鳥居の倒壊が起こったと考えられる.

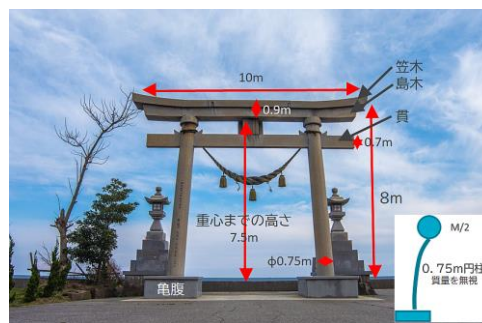
図-11 神社2の一之鳥居の概略図

現地調査を行った神社2の一之鳥居の寸法等を聞き取り結果などを参考に整理した概略図を図-11に示す. この鳥居は柱の上端に台輪がある稲荷鳥居に分類されるが, 写真-4の右側でもわかるように柱の基礎部分にあたる亀腹と柱の接合部で破断した. この鳥居の破断メカニズムを理解するために簡単な静的分析を行った.

概略図に示す寸法と鳥居の材質が花崗岩であることを考えて, 笠木, 島木, 貫の質量はそれぞれ $8.2 \times 10^3 \text{kg}$, $6.6 \times 10^3 \text{kg}$, $9.3 \times 10^3 \text{kg}$, 合計 $24.1 \times 10^3 \text{kg}$ と見積られる. 図-11の右下に示したような鳥居の片側部分を 1 自由度系の振動モデルで表されると仮定すると固有周期は約 0.2s と評価される. なお, 花崗岩のヤング率は 51GPa として与えた⁷⁾. 神社2に最も近い珠洲の加速度応答スペクトルでは鳥居の固有周期に近い 0.2s 付近にピークが見られており, 共振現象が生じた可能性がある.

また, 直径 0.75m で長さ 7.5m の円柱片持ち梁の先端に水平加速度 700gal が作用した際の地震力 ($\alpha M = 8.2 \times 10^4 \text{N}$) を与えて, 亀腹接合部での最大せん断応力及び最大曲げ応力を計算するとそれぞれ 0.187Mpa, 15.0MPa となる. 小原⁷⁾によると花崗岩のせん断強度, 曲げ強度はそれぞれ 17~21MPa, 14MPa であるので, 最大曲げ応力が曲げ強度を上回ることがわかる.

本来は動的解析等が必要であるが, 簡易的な静的分析からも曲げ応力よるせん断破壊が生じたことが理解される.
