## 令和元年台風15号通過時の送電鉄塔倒壊被害からの風速試算

### ESTIMATION OF WIND SPEED FROM TRANSMISSION TOWER COLLAPSE BY TYPHOON FAXAI

野田 稔<sup>1)</sup>

#### ABSTRACT

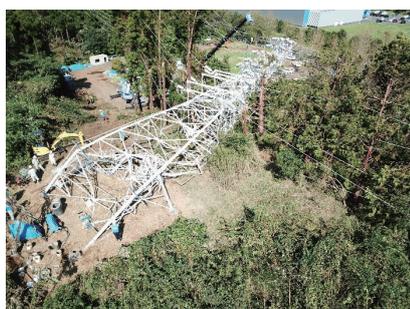
(a) 78号鉄塔 (高さ45m)

写真1 令和元年台風15号により倒壊した送電鉄塔

ここで、倒壊現場の概略図を図1に示すが、この送電鉄塔は、1972年に建設された耐張型アングル鉄塔であり、西側の78号鉄塔は、高さ $h=45\text{m}$ 、最下層の主材は $175\text{mm}\times 175\text{mm}\times 15\text{mm}$ の山形鋼であり、水平な場所に建てられているため、最下層の脚部の高さは同じである。一方、東側の79号鉄塔は、高さ $h=57\text{m}$ 、最下層の主材は $200\text{mm}\times 200\text{mm}\times 25\text{mm}$ の山形鋼であり、傾斜地に建てられているため、最下層の脚部の長さは斜面に合わせて異なっていた。いずれの鉄塔も基部のコンクリート基礎には浮き上がり等は認められず、また、鉄塔の風上側主材は特に破断するなどの形跡はなかったことから、倒壊の基本的な原因は圧縮側主材の座屈によるものとの印象を持った。両鉄塔の間は、 $357\text{m}$ 離れており、断面積 $610\text{mm}^2$ のTACSR単導体電力線12本およびACSE単導体電力線6本と断面積 $70\text{mm}^2$ のAC架空地線2本の計20本の電線を支える、腕金において電線の張力を支える耐張鉄塔と呼ばれる形式である<sup>2)</sup>。

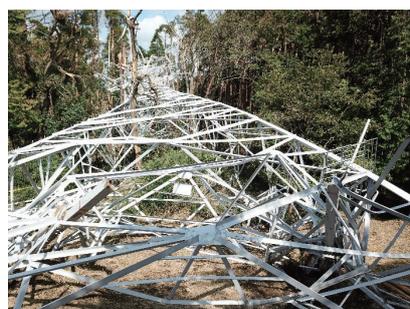
(b) 79号鉄塔 (高さ57m)

ただし、ここで判断に用いているのは降伏応力度または座屈応力度から求めた耐荷力と静的風荷重による発生軸力であり、実際に破壊状態に到達する風速はより高い風速であると考えられる。しかし、最終的な結果から、倒壊被害のプロセスとしては、79号鉄塔が先に倒壊条件に至った可能性が高く、その際の79号鉄塔での風速は最低でも40m/s程度だったのではないかと考えられる。

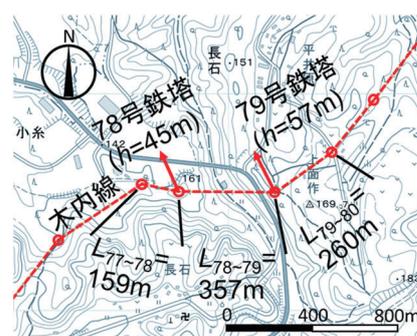
図1 倒壊現場周辺の状況

78号鉄塔と77号鉄塔の間は $159\text{m}$ 、79号鉄塔と80号鉄塔の間は $260\text{m}$ であり、図1に示す通り、78号鉄塔～79号鉄塔の部分がほぼ東西に走っており、77号～78号間は78号鉄塔から見て少し時計回りに送電線軸が回転して直交する風向は南～南南西と考えられる。一方で、79号～80号間は、79号鉄塔から見て反時計回りに送電線軸が回転しており、直交する風向はほぼ南東と考えられる。また、鉄塔および送電線と地形との位置関係としては、78号鉄塔は南側に急傾斜を持つ尾根の上に位置し、79号鉄塔は緩やかな尾根の上に位置している。78号～79号間の送電線は、南西を軸とするような谷を跨いでいる。

以上に述べたように、倒壊現場は尾根沿いに配置された送電線が谷越えする場所であり、尾根越えの気流は谷筋の気流といった増速が起きる可能性のある地形的特徴を有しており、高さにして $60\text{m}$ ほど、倒壊した2基の鉄塔が支える送電線は長さにして $776\text{m}$ に及ぶ規模であることも考えると、送電線および送電鉄塔が受ける風荷重もこれらの地形の影響を受けた複雑な流れ場によって決まるものと考えられる。

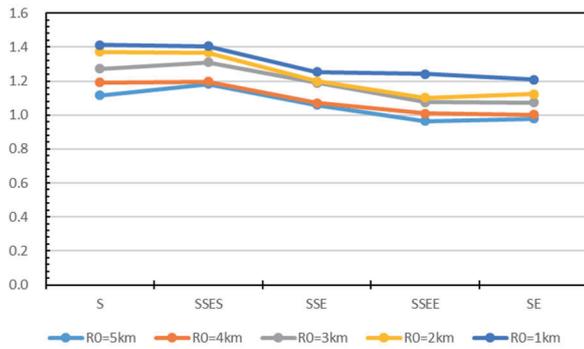
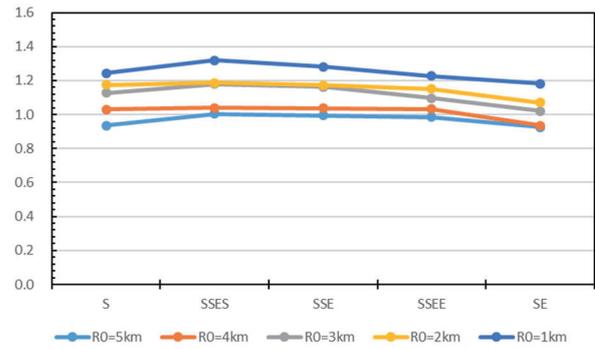
図3 倒壊鉄塔地点における地上高40mの基準風速比

ここでは、倒壊した両鉄塔の位置における基準風速に対する地形と風向の影響について検討する。図3に78号鉄塔が位置する場所、79号鉄塔が位置する場所における地上高40mの地形なしの平均風速に対する地形ありの平均風速比(以下、基準風速比と呼ぶ)を示す。いずれの地点においても地形の再現範囲が狭まるにつれて基準風速比が高まる傾向にあり、近隣の地形が鉄塔地点の風速を増加させる効果を持っていると考えられる。逆に、遠方の地形が再現されるほど基準風速比が低下していくことから、遠方の地形は風速を下げる効果を持っていると言える。風向による基準風速比の変化を見ると、風向SおよびSSESにおいては、78号鉄塔側の方が高い風速を示すが、風向SSE~SEの間では、両鉄塔とも同程度の基準風速比となることが分かった。

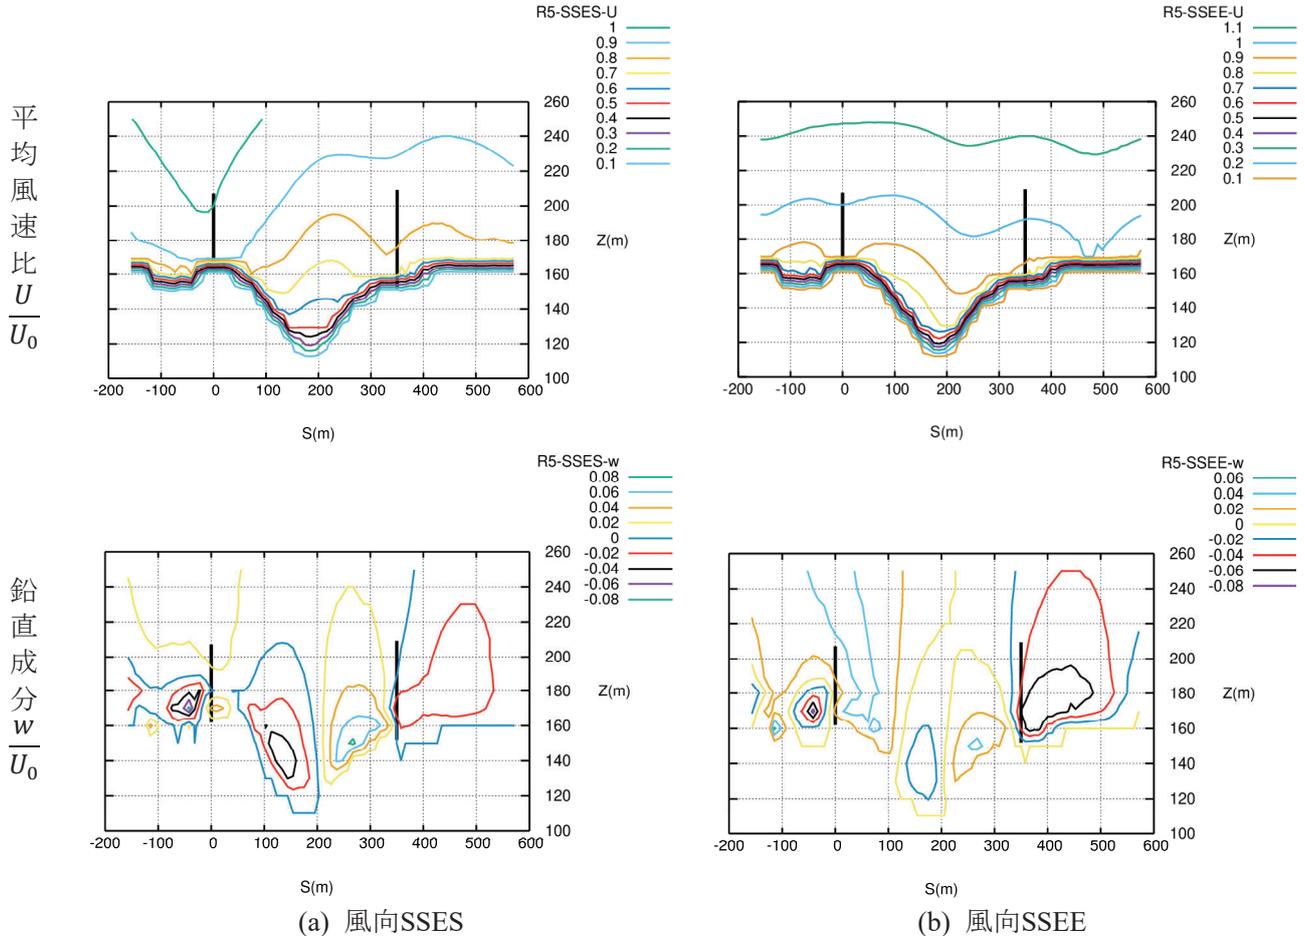
図4 送電線路沿いの鉛直面における合成および鉛直成分の風速比分布  
(基準点：78号鉄塔地上高40m,  $R_0 = 5$  km)

風向SSESでは、78号鉄塔付近に局所的に風速の高い部分が生じ、79号鉄塔の辺りの風速は低くなる風速分布となった。この場合、谷の上部の風速も低い。また、この時、78号鉄塔の79号鉄塔側、谷の南側斜面付近には吹き降ろしの流れが現れており、谷の北側斜面には吹き上げの流れが現れている。この傾向から、78号鉄塔付近に上空の速い流れが降りてきており、流れは谷筋に対して南寄りにずれているものと考えられる。

一方、風向SSEEでは、78号鉄塔から79号鉄塔の風速はほぼ同程度の一様な状態に加え、79号～80号鉄塔の間に高い風速域が生じている。また、風向SSESと比べて谷の南側斜面での吹き降ろし、谷の北側斜面での吹き上げはいずれも弱まり、谷筋に沿った流れになっている上に、79号～80号鉄塔間の吹き降ろしが強まっていることから、79号～80号鉄塔間に上空の速い流れが吹き降りてきていることが分かる。

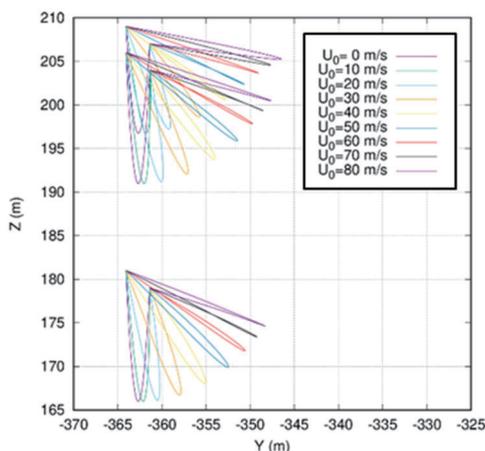
図5に78号~79号鉄塔の風向Sに対する風速分布を使った送電線形状に対する基準風速の影響を示す。ここで、基準風速とは、78号鉄塔位置の地上高40mの合成風速値である。図中のYは東西軸を表しており、図中の3つのグループは、上から地線、最上段の送電線、最下段の送電線の各基準風速における静的変形状態を示している。この結果より、基準風速の増加に従って、送電線ケーブルおよび地線ケーブルはそれぞれ風によって吹き流されていることが分かる。また、図6に基準風速の変化に対する送電線支持力の変化の一例として、78号鉄塔最下段腕金に作用する79号鉄塔側送電線の張力による力を示す。ここで、 $F_x, F_y, F_z$ は、鉄塔の番号が増える方向に正とした座標軸を $x$ 、 $x$ 軸の正方向に向いた時の左側直交方向を $y$ 軸、鉛直方向を $z$ 軸としたもので、鉄塔の構造軸基準の座標系である。この結果からもわかるように、風速の増加によって2軸方向の水平面内の力が増加していることが分かる。

図5 送電線の変形に対する基準風速の影響 (風向S)

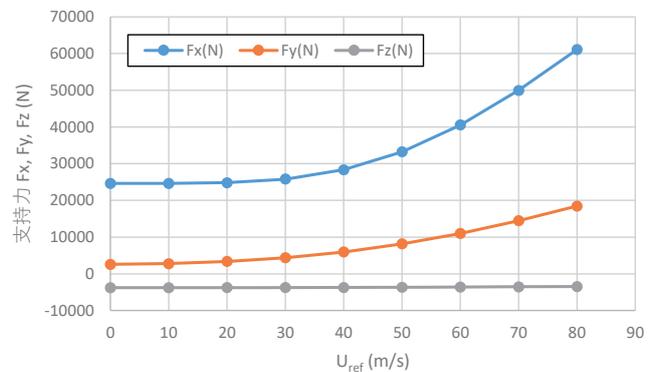
図6 送電線の支持力に対する基準風速の影響 (風向S, 78号鉄塔最下段の79号鉄塔側)

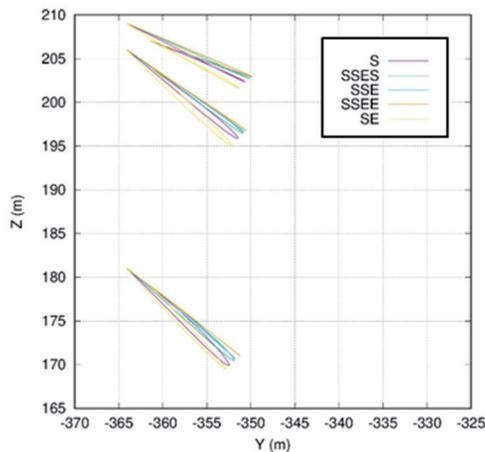
図7 送電線の変形に対する風向の影響  
(基準風速：50m/s)

つのグループについては前述と同じである。この結果より、風向変化によっても送電線ケーブルの変形状態は変化することが分かる。この変化は、風向によるものと、風向によって起きる風速変化によるものが合わさったものであると考えられる。また、図8に図6と同様の送電線ケーブルの張力を示す。この結果より、 $F_x, F_y$ は風向によって変化していることが分かる。したがって、基準風速の影響に比べれば、風向の影響は小さいものの影響を受けていることには違いがないため、構造解析に与える送電線ケーブルの張力は、流れ場の影響を加味したものを与える必要があると考えられる。

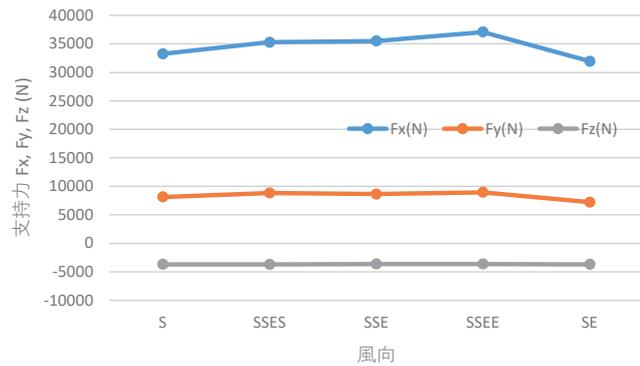
図8 送電線の支持力に対する風向の影響  
(基準風速：50m/s, 78号鉄塔最下段の79号鉄塔側)

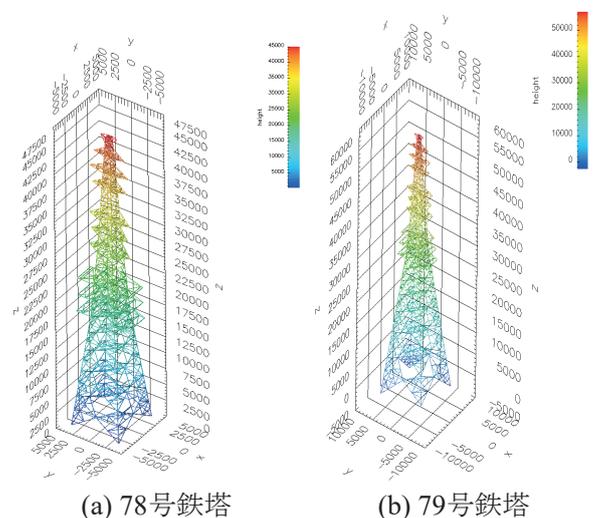
ここでは、送電鉄塔に作用する風荷重、送電線に作用する風荷重、自重を外力とする構造解析を実施する。解析は、現地調査などで得られた情報をもとに構築した図9に示すような構造モデルによって行った。構造モデルは2次部材、3次部材まで極力再現するようにした。解析は、3次元骨組み構造解析コードのFrame3DD<sup>6)</sup>を用いて実施した。ここで、倒壊した2基の送電鉄塔は、いずれも等辺山形鋼で構成されるアングル鉄塔であり、部材に対する風向角も様々であるため、アングル型の平均的な値として抗力係数を1.9として風荷重を算定し、断面形の非対称性によって発生する揚力については、構造の対称性から打ち消されることを期待して無視した。この際の風荷重の算定においては、鉄塔中心位置の部材高さにおける風速ベクトルを用い、部材軸直角方向の風速成分を求めて、その風速による抗力を風荷重として求めた。なお、送電鉄塔のようなトラス構造の場合には、遮蔽効果により下流側の部材に作用する空気力は低減することになるが、鉄塔本体に作用する風荷重が生む部材力は送電線の風荷重による部材力に比べれば非常に小さいため、遮蔽効果などについては考慮しなかった。ここでは、鉄塔本体の部材に働く風荷重と自重に加え、前節で求めた送電ケーブルの張力を腕金に載荷することで、構造解析を行い、鉄塔の各部材力を求めた。

(a) 78号鉄塔 (b) 79号鉄塔  
図9 本解析に用いた送電鉄塔の構造モデル

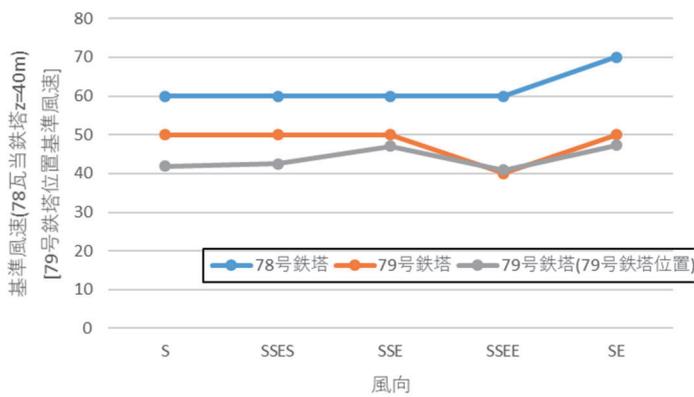
図11に、両鉄塔が破壊条件に達する78号鉄塔位置における高さ40mでの風速値をまとめる。このことから、両鉄塔を比べると破壊条件に達する78号鉄塔位置における基準風速が低い79号鉄塔の方が先に静的に破壊に至ったと考えることができる。また、図3に示した78号鉄塔と79号鉄塔の風速値の関係から、79号鉄塔における地上高40mの風速値に直した結果を併せて求めたところ、79号鉄塔が破壊条件に達する79号鉄塔における地上高40mの風速値は40m/sをわずかに上回る結果となり、当時の設計風速40m/sに準ずる風速値で破壊条件に到達したものと考えられる。図12に79号鉄塔の最上段の送電線を支持する腕金に作用する送電線支持力の水平

図11 各鉄塔の主材が破壊条件に至る78号鉄塔位置における地上高40mの風速および79号鉄塔破壊時の79号鉄塔位置における地上高40mの風速

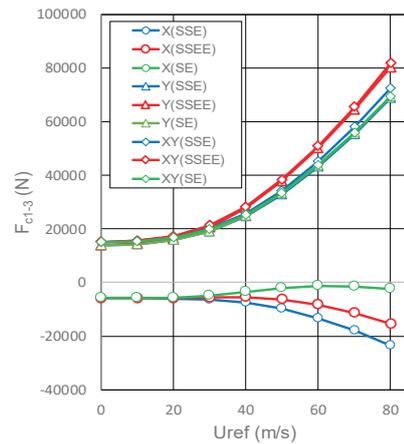
図12 79号鉄塔最上段腕金に作用する送電線支持力（送電軸方向X，送電軸直交方向Y，水平合成XY）の変化（風向SSE～SE）

成分を示す。この結果を見ると、風向がSSEEの送電線軸直交方向の成分がSEやSSEの場合に比べて10%ほど強まっていることが分かる。この原因と考えられるのが、風向SSEEの際に認められた79号～80号鉄塔間に発生する高風速域である。77号～79号鉄塔間ではほぼ同程度の風速であるのに対して、79号～80号鉄塔間という長い区間に生じた高風速域が、送電線に働く風荷重を増大させたため、と考えられる。
