令和5年7月豪雨による秋田県五城目町の浸水被害調査

徳島大学 ○中野 晋・蔣 景彩・金井純子
 東京未来大学 西村実穂
 秋田大学 渡辺一也
 徳島県 徳永雅彦
 (株)一条工務店 榎本誠一

Survey on flood damage in Gojome Town, Akita Prefecture, caused by the heavy rains of July 2023, Nakano Susumu, Jiang Jing Cai and Kanai Junko (Tokushima Univ.), Nishimura Miho (Tokyo Future Univ.), Watanabe Kazuya (Akita Univ.), Tokunaga Masahiko (Tokushima Prefectural Office) and Kashimoto Seiichi (Ichijo Construction Co., Ltd)

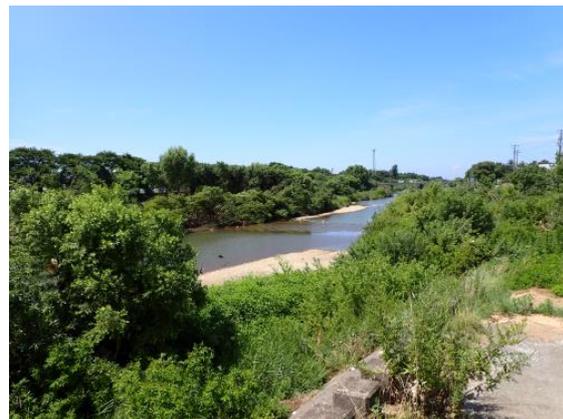
写真-1 馬場目川右岸（O地点）から下流側の植生繁茂の状況（2023年8月6日撮影）

ある昭辰橋より下流では写真-1でわかるように河道内植生が異常に繁茂していたため、植生抵抗により、大きな水位上昇が生じたと推定された。そこで、上流端流量の決定には昭辰橋より上流側で測定された浸水痕跡値の再現性を重視して調整した。具体的には仮流量変化値に係数0.5から1.0まで0.05刻みで変化させ、最も適宜する係数0.55を選定した。その上で昭辰橋下流の五城目町中心部の氾濫状況を再現するために、空中写真から判読された河川植生エリアのマニング係数を0.05から0.30まで0.05刻みで変化させて調整した。最終的に河川植生エリアのマニング係数としては0.30を採用することにした。河川植生のマニング係数としては大きめの値となっているが、写真-1の通り、密生度が高いことで河川流の抑制効果が大きかったと考えられる。このような方法で評価した氾濫計算の計算精度は図-3に示すように調査地点47カ所の浸水痕跡深データに対して自乗平均誤差の平方根(RMSE)は0.281mと十分な精度で再現できている。

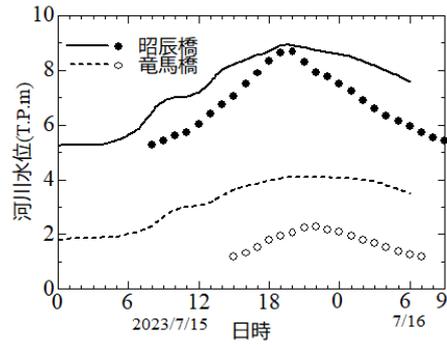
図-7 水位変化の解析結果との比較
(左岸堤防高 [昭辰橋 9.06m, 竜馬橋 4.81m] を氾濫開始水位と仮定して)

図-7は昭辰橋と竜馬橋の水位変化を解析結果と比較したものである。両地点の水位計は氾濫開始水位までの水位差として取得されているが、氾濫開始水位の標高が不明であったため、河川横断測量データ(秋田県提供)から得た兩岸堤防高の低い標高値を氾濫開始水位と仮定して水位を再整理した。これによると昭辰橋での水位ピーク値は実測が8.66m、解析が8.92mで0.26mの誤差があるもののピーク時刻は一致している。しかし、水位の上昇と低下傾向は異なっており、久保水位局の水位変化から流量を推定した方法に課題があるものと推察される。また、昭辰橋に近接する河川横断測量データによると50m下流の7.25km断面の堤防高は左岸7.72m、右岸7.77m、200m上流の7.5km断面の堤防高は左岸8.16m、右岸8.14mと昭辰橋付近に比べて1m程度低くなっており、昭辰橋の上下流で溢水が発生した可能性がある。一方、2.7km地点の竜馬橋での値は実測と解析で約2mと開きがあり、仮定した氾濫開始水位の問題ではないかと推察している。

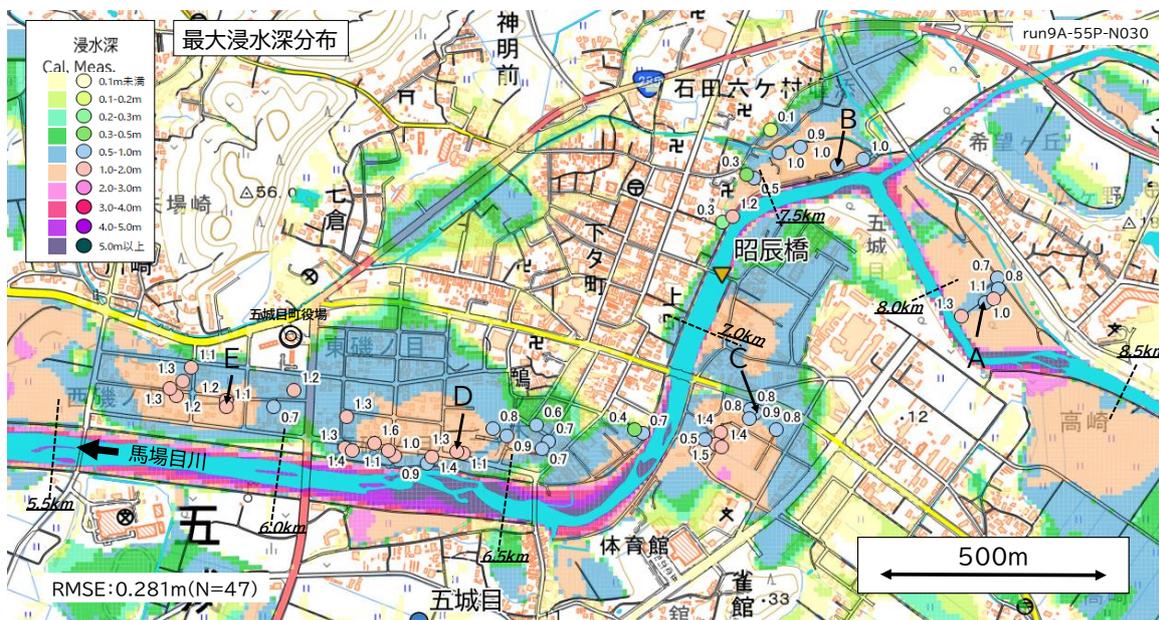
図-8 馬場目川沿い (河口から 5.5~8.5km) の浸水状況～最大浸水分布と浸水痕跡深～

図-8 に浸水痕跡調査を行った馬場目川沿い（河口から 5.5～8.5km 区間）の浸水状況について氾濫解析結果と浸水痕跡調査の結果を併せて表示した。図には危機管理型水位計が設置されている昭辰橋の位置，河口からの距離を 5.5km から 8.5km まで 0.5km ごとに破線で示した。先に述べたように氾濫解析による最大浸水深と実測の浸水痕跡深との誤差は RMSE で 0.281m である。この図からも氾濫解析は概ね最大浸水範囲と浸水深の状況は再現できていると思われる。

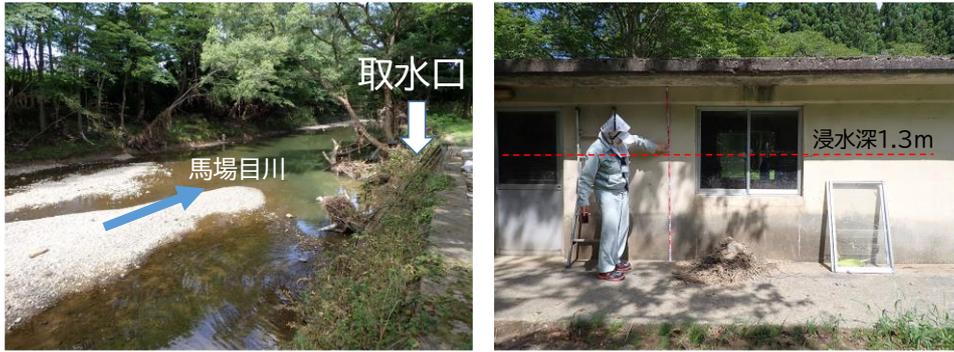
写真-2 五城目浄水場前の馬場目川と取水ポンプ施設の浸水痕跡（浸水深 1.3m）

河口から 8.1km 付近では右岸側で溢水し，ここに立地する五城目町浄水場が 1m を超える浸水被害を受けた（写真-2）。この結果，五城目町の 9 割にあたる約 3500 戸が暫定復旧した 7 月 23 日まで断水することになった³⁾。五城目町の広報誌⁴⁾によると浄水場で大規模な浸水発生を受けて運転を停止したのは 7 月 15 日 16 時頃である。図-9 に A～E 地点での浸水深の時間変化を計算値から整理して示す。この図から 16 時には取水ポンプ施設出入口（A 地点）の浸水深は 0.8m となっており，ほとんどの設備で運転ができない状況になっていたことが推察される。

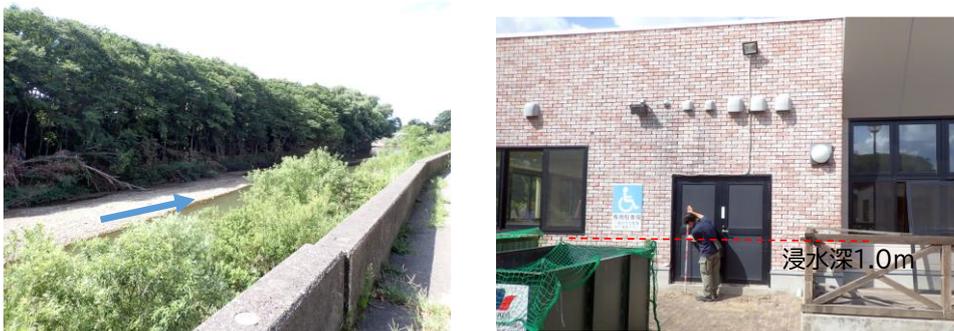
写真-3 高齢者施設①前の馬場目川と施設出入口ドアに残る浸水痕跡（浸水深 1.0m）

馬場目川と富津内川が合流し，流れがほぼ 90 度偏向する約 7.6km 付近には比較的規模の大きい平屋建ての高齢者施設①があり，ここでも約 1m の浸水被害が生じた（写真-3）。この施

設では大雨の状況から7月15日13時頃に避難を始める予定にしていたが、法人本部の指示もあり、10時から2時間40分の時間をかけて利用者84名を近隣の中学校体育館（図-8の右端にある段丘上の学校）などに避難させた。避難が終わったのは12時40分であり、浸水が始まる直前である。当初予定の13時からの開始では避難は厳しい状況に陥っていたことがわかる。

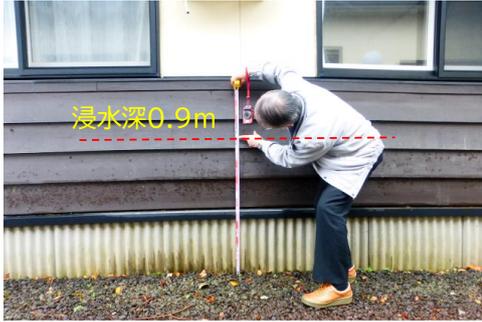
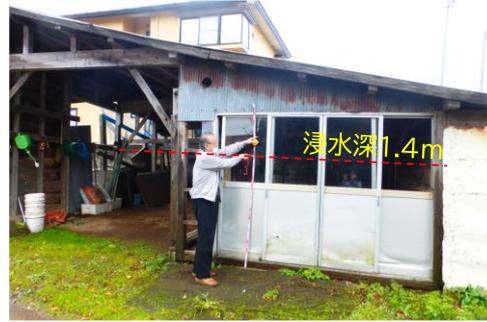
写真-4 高齢者施設②の浸水痕跡（浸水深0.9m）と近くの民家の浸水痕跡（浸水深1.4m）

6.7～7.5km 区間では主として左岸側で溢水被害が生じ、最大1.5mの浸水痕跡が確認された。

流では堤防高を超える水位になっていたと見られ、外水氾濫により短時間に浸水したものと思われる。図-9ではC地点（平屋建ての高齢者施設②）の浸水は7月15日15時頃から始まっている。この施設では2棟の高齢者グループホーム（利用者定員18名）を運営しており、勤務中の限られた人数で法人職員が所有する隣接の民家2階に避難させている。15時時点の昭辰橋の水位は氾濫開始水位まで2.0m（換算水位は7.0m）となっているが、左岸堤防の低い部分や橋桁に架かった流木の影響などにより、15時頃には左岸の一部で溢水が始まったものと推察される。

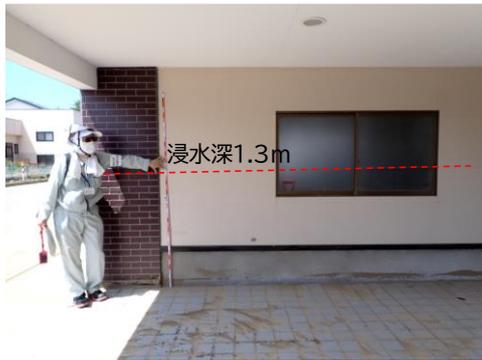
写真-5 D地点・東磯ノ目町の浸水痕跡
（浸水深1.3m）

この地区で確認された浸水痕跡を写真-5及び写真-6に示す。河口から5.5～6.7kmの右岸に位置するこの地区は町役場も近く、住家が密集している。写真-1でも示したように河道の両

岸に樹木が繁茂していることや橋桁に流木がかかることなどで塞き上げられ、溢水が発生したものと推察される。実際、右岸堤防上にある民家の金網には写真-7のように地面より0.7mの高さまでゴミが付着しており、金網に塞き上げられた結果とは言え、ある程度の深さで越水していたものと推察される。図-9ではD、E地点共に15日14時半頃から浸水深が上昇しており、この頃に氾濫が始まったものと思われる。

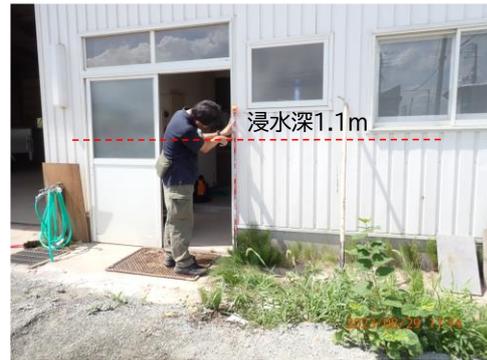
写真-6 E地点・西磯ノ目町の浸水痕跡
（浸水深1.1m）

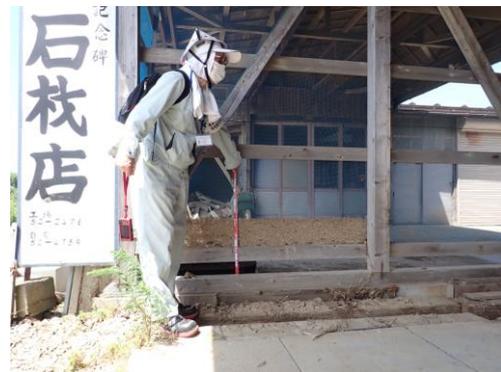
写真-7 堤防上の石材店の金網に付着したゴミ（痕跡高0.7m）
