体験談等と氾濫解析による徳島市内の第二室戸台風被害の分析

Examination of damage to the second Muroto typhoon in Tokushima city
by experience stories and flood analysis

The actual situation of flood damage in Tokushima City caused by the second Muroto Typhoon in 1961 was examined using testimony by the experiencers, news materials and storm surge inundation analysis. The flooding of the city area due to the storm surge occurred at around noon when the typhoon was closest to Tokushima city, causing it to overflow from the rivers in the city. As a result, the inundation area reached about half of the urban area, and the maximum inundation depth exceeded 1 m. Inundation analysis was able to quantitatively reproduce this inundation process.

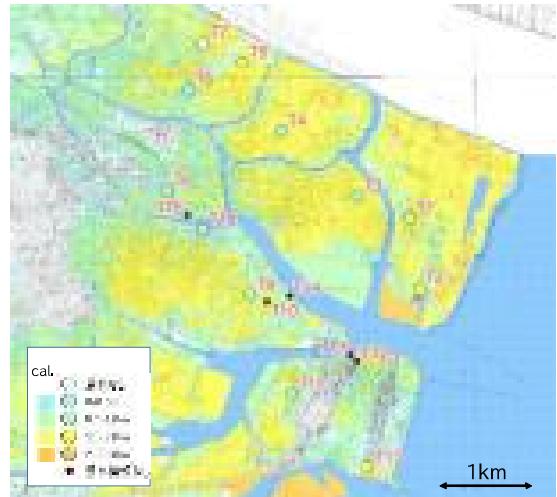
図-6 被災状況確認場所と浸水状況(徳島市)

計算から得られた各地点の最大浸水深と証言から推定した浸水レベル値の比較を図-6に示す。計算に用いた各地点の標高データの信頼性が低いため、証言から推定した浸水レベルと計算による最大浸水深との一致度は十分とは言えないが、運輸省の報告書に示される浸水エリア(図-5)とは概ね整合している。当時の堤防高や護岸高は一部で高潮潮位(T.P.2.42m)を下回っていたことから、複数の地点で市内河川から大量の海水が流入したことで広範囲に浸水したものと考えられる。なお、浸水が始まった時間帯である9時から14時に大雨が降ったことによる内水の影響も無視できない。

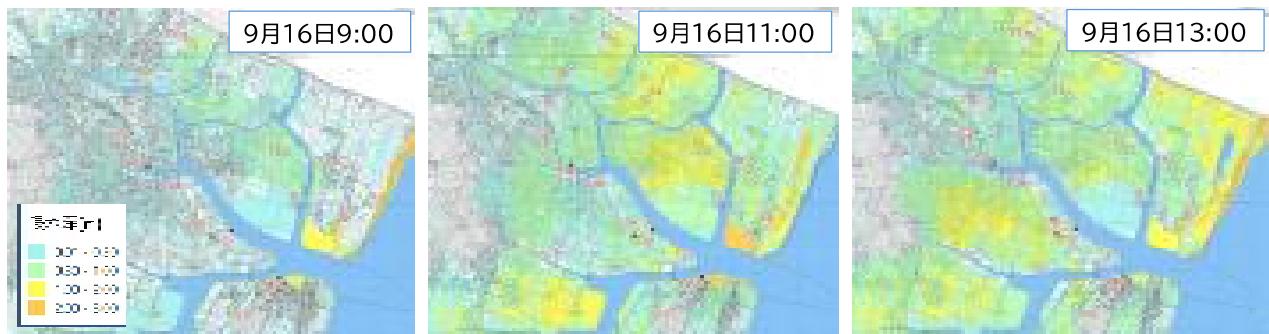
図-7 第二室戸台風による徳島市内における浸水の進展状況

図-7に16日9時、11時、13時の浸水状況を示す。これによると河川からの外水が始まっていない時間帯である9時時点でもT3, T4, T5付近でも0.3m以上の浸水が確認され、これは計算開始の4時から9時までの雨水が地区内の低地に滞留している状況を示していると思われる。実際にはその一部が都市下水路や排水施設を介して排水されていると考えられ、浸水深は過大評価となっている。また、各地区を囲む堤防高を国土基本図から読み取っているが、この精度も十分とは言えず、さらなる検討が必要である。高潮ピークに近づいた11時の時点には小松島港や徳島港の潮位はすでに約2.3mとなっており、河川堤防の低い所から海水の流入が始まり、一気に浸水が広がっている。一方、13時に11時時点より、水深が大きい所と小さい所が混在しており、一部では水が引き始めていることがわかる。

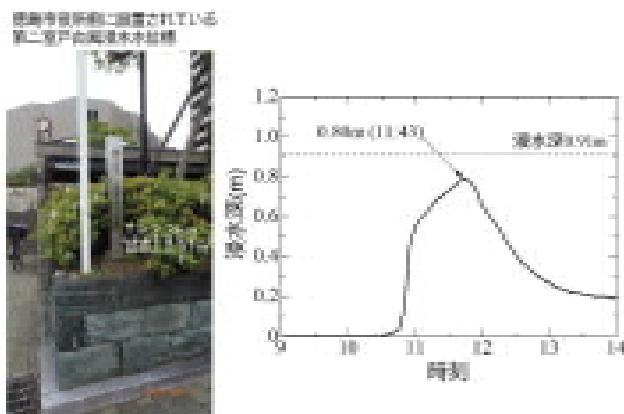
図-8 旧消防庁舎前 (T8) の浸水深変化と浸水水位標
(地表から 0.91m の位置に水位位置を表示)

図-8は旧消防庁舎前の浸水痕跡をもとにして、設置された第二室戸台風浸水水位標(浸水深0.91m、浸水位2.36m)付近の浸水深変化を示す。計算では最高潮位が記録された11時40分直後に最大の0.80mに達している。

高潮解析は吉野川以南の徳島市中心部を対象に実施し、排水施設を考慮していない点、標高や堤防高等の精度が十分でないなど、問題点は残されているものの徳島県内に唯一残る浸水水位標（徳島市旧消防庁舎前、T.P.2.36m）の値とは近い最大浸水深の計算結果を得た。また、旧国道 55 号線で大量の材木が集積した被害は、近くの木材センターからの流出が原因であると推察できた。第二室戸台風は徳島市付近を 9 月 16 日 11 時 30 分頃に最接近したが、市街地へ浸水は台風の通過時またはその直後であったことが証言などから確認された。このように証言や数値解析結果を通して、記憶から失われつつあった大規模高潮災害の様相の一部を明らかにすることことができた。

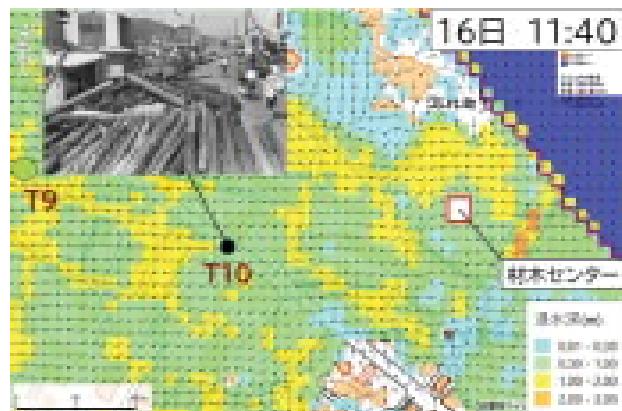
図-9 木材が流れ着いた国道 55 号三叉路 (T10) 付近の海水流入状況 (11:40 時点) と木材滞留状況
(図中の写真は徳島新聞社提供)

図-9は新町川の堤防が約100mにわたって決壊し、決壊箇所近くに位置きされていた材木が大量に流れ着いた旧国道55号線の三叉路付近での計算結果を示す。最高潮位を記録した11時40分時点での海水流入状況を示すもので、新町川近くの材木センターから南西方向にある

三叉路方向への流れが生じていることがわかる。また、T9の民家では現在も床上約30cmの壁に浸水痕跡が残っており、最大で1m近くの浸水があり、定量的にも妥当な結果となっている。
