2012年7月12日に発生した熊本県白川下流域の洪水災害

Flood disaster in urban area of Kumamoto City in the Shirakawa River basin caused by heavy rainfall on July 12, 2012 Akihiro Murata (Univ. Tokushima), Ken-ichi Nishiyama (Univ. Tokushima) and Minoru Tamura (Kumamoto Univ.)

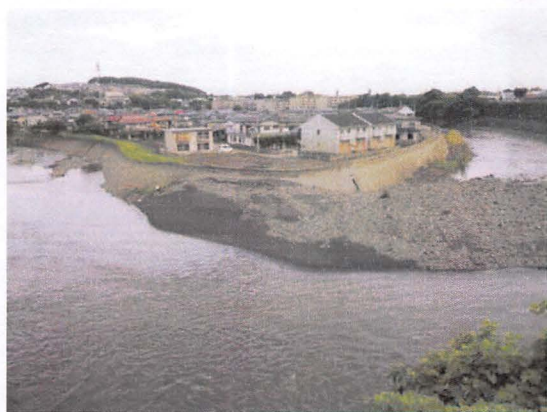
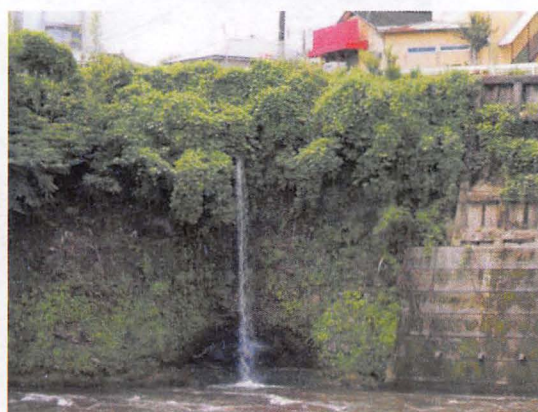
図1 左: 対岸の保田窪面から見下ろしたリバーサイドニュータウン 右: ニュータウンから見た対岸の保田窪礫層(中央部~左)と保田窪面(ガードレールのある位置)

熊本市内を流れる一級河川の白川沿いでも龍田陣内四丁目(図1左)、龍田一丁目などで、6時頃には浸水が始まり、逃げ遅れた住民がヘリコプターで救出されることになった。龍田陣内四丁目のリバーサイドニュータウンでは、全半壊106戸、床上・床下浸水54戸、龍田一丁目では、全半壊41戸、床上・床下浸水172戸の被害が出た(熊日新聞より)。

今回の豪雨ではこれをも越えてしまった(図2左, 右)。なお、ニュータウンの北東側の攻撃斜面側では堤防が作られているが、南西側の部分では作られていないため(図1左の左側)。住民への聞き取り調査によると、最初の浸水はこの無堤部分から発生したとのことである。

図4は龍田陣内四丁目のリバーサイドニュータウンとその対岸の市営住宅付近の地形図である。蛇行湾曲部の内側の太線で囲った部分は低地堆積物の分布する範囲であり、標高は24.9mから30.8mの範囲にある。その北東側の対岸の下部住宅付近も低地堆積物の分布域であり、その標高は28.3mから31.8mの範囲にある。それに対して、リバーサイドニュータウンの南東側は一段高い保田窪面という段丘面であり、標高33.8mから39.5mと高くなっている。そのため、リバーサイドニュータウン対岸の保田窪面から、ニュータウンを見下ろすとその敷地が低いことがよくわかる（図1左）。なお、地形図の南東隅には、さらに一段高い託麻面という古い段丘面があり、標高は45.5m以上である。

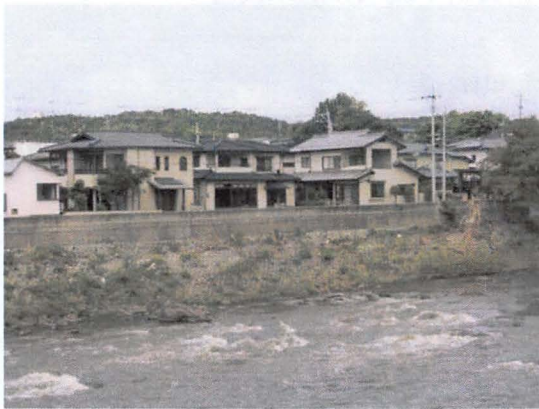
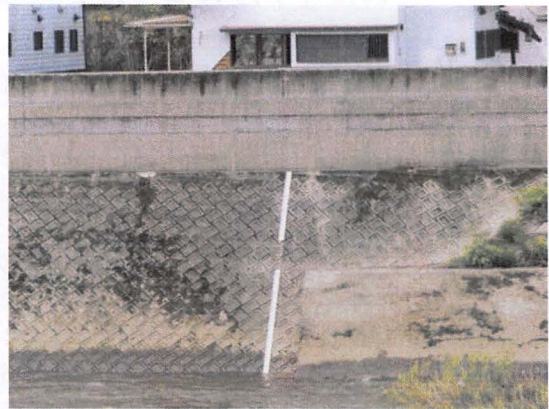
図2 左：リバーサイドニュータウンの攻撃斜面側 右：1990年の浸水後、かさ上げされていた堤防

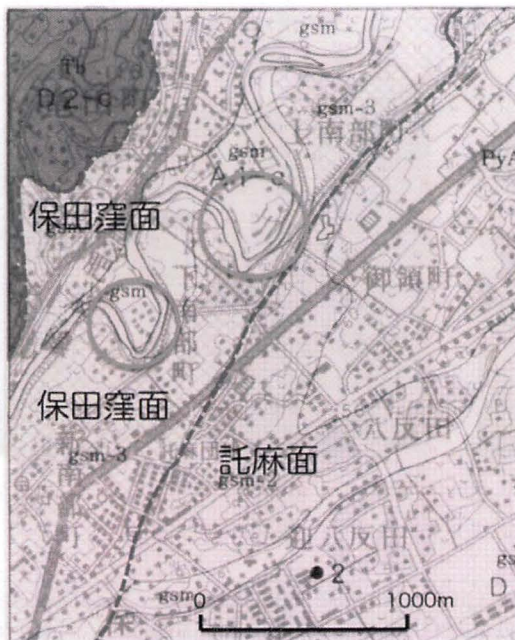
図3 龍田陣内四丁目・龍田一丁目付近の地形・地質(御船図幅に加筆)

熊本市の龍田陣内四丁目や龍田一丁目の周辺では、表層地質図「御船」²⁾によると、地形的に高い位置に託麻砂礫層(約9万年前)が露出している。この砂礫層は、この付近では標高45m程度で、託麻面と呼ばれる段丘面を形成している(図3)。この託麻面を、古い時期の白川が蛇行を繰り返しながら幅約1kmにわたって下刻し、そこに保田窪礫層(4~5万年前)が堆積した。保田窪礫層は、標高35m程度で、保田窪面と呼ばれる段丘面を形成している。ただし、段丘面が地形的に画然と区分しにくい場所があるため、これらの河成段丘の区分については、研究者ごとの差異が認められる³⁾。図3では、隣接する表層地質図「菊池」⁴⁾との連続性を考慮して、白川右岸の段丘面を保田窪面として表示してある。この保田窪礫層を、さらに白川が蛇行しながら下刻して現在に至っている。つまり、現在の白川は、約1kmの幅で形成されている低い保田窪面の中だけで蛇行している。白川の流路のうち、リバーサイドニュータウン周辺
