令和4年台風第15号による静岡市清水区周辺の浸水被害

徳島大学環境防災研究センター ○ 中野 晋
 静岡大学総合防災センター 北村 晃寿
 株式会社 一条工務店 榎本 誠一

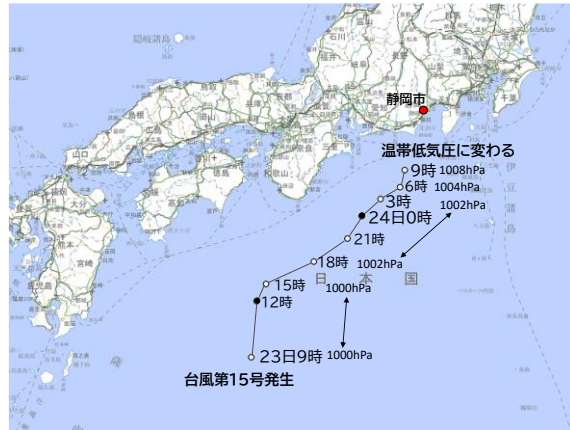
図-1 台風第15号の経路図
 (気象庁¹⁾の資料に基づき作成)

令和4年台風第15号は図-1の通り、2022年9月23日9時に室戸岬の南約300km付近で発生した後、北東方向に進み、24日9時には東海道沖で温帯低気圧に変わった。台風であった期間の最低気圧は1000hPa、最大風速は18m/sで、暴風圏を持たない台風であった。しかしながら、台風が発達する前の9月22日から紀伊半島南部などで大雨となり、台風となって東海地方に近づき始めた23日から24日早朝にかけては愛知や静岡で「顕著な大雨に関する気象情報」が発表されるなど三重県南部や静岡県で線状降水帯が形成される大雨となった。そのため、表-1の通り、9月23日には三重県内で1回、静岡県西部で7回、9月24日には静岡県中部で9回にわたり、記録的短時間大雨情報が発表されている。気象庁アメダスで9月22日から24日までの期間に観測された総降水量は静岡（静岡市駿河区）で419.5mm、鍵穴（静岡市葵区）で410.0mm、1時間降水量では静岡空港（牧之原市）で110mmが記録された¹⁾。

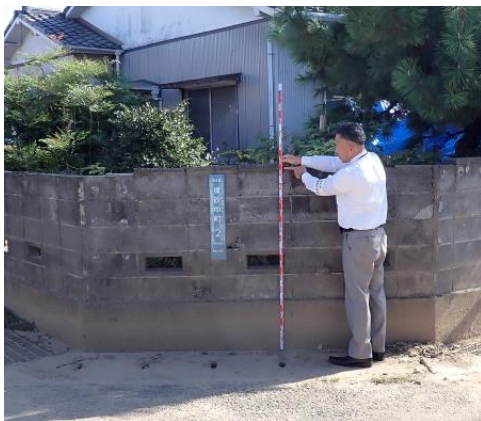
写真-1 浸水痕跡調査の状況(庵原川左岸地区)

調査の方法は写真-1のように建物の外壁やブロック塀に残る泥やごみの痕跡の高さをメジャーで測定し、その地点の浸水深とした。その上で国土地理院5mDEMデータから測定地点の標高値を求めた上で、浸水位を求めた。対象地区の5mDEMデータは航空レーザー測量値が提供されているが、標高精度は標準偏差で0.3m以内とされている。また、5m×5mの代表点の標高であることや路面の嵩上げなども行われているため、求められた浸水位には一定の誤差が含まれている。

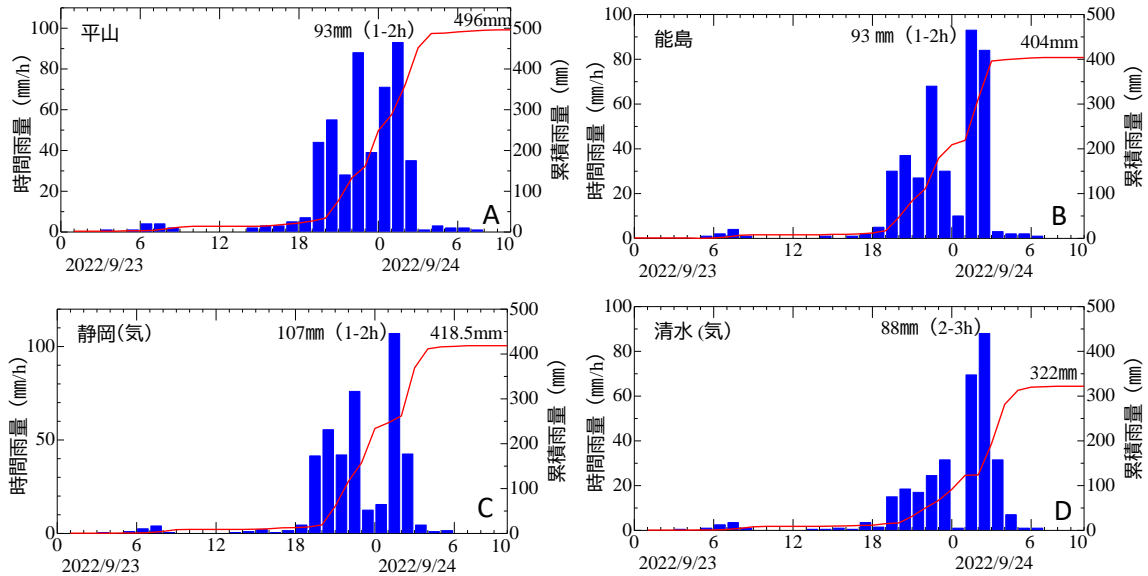
図-5 調査エリアの主な雨量局での2022年9月23日の降り始めからの降水量 (A:平山, B:能島, C:静岡, D:清水)

り、24日1時から3時には各地点で1時間88～107mmの記録的な雨となった。雨は24日5時には小康状態となり、実質数時間での間に集中的に降っている。表-1でも23日22時29分から2時40分までに静岡市内で計8回の記録的短時間大雨情報が発表されている。気象庁は23日22時49分に静岡県中部と西部に、24日5時9分に静岡県中部に線状降水帯の形成に伴う激しい降水の可能性を示す顕著な大雨に関する情報を発表しており、対象地区周辺では23日22時頃から24日5時頃まで線状降水帯が形成されていたものと考えられる。

総降水量は庵原川上流部の平山で496mm、庵原川河口の近い清水(気)で322mm、巴川の上流部の麻機で355mm、下流部の能島で404mmと300mm～500mmの降水があるが、図-5の降水の時間変化から約10時間の間に300mm以上の降水があったことがわかる。図-6に巴川、庵原川の水位と清水港の潮位の時間変化を示す。なお、各水位局の位置は図-4中に示している。各水位局で1時間ごとに観測された最高水位は楠で24日3時に7.26m、能島では24日4時に5.44m、江尻では4時に3.65m、庵原で3時に4.06mであった。静岡市付近に線状降水帯が形成され、記録的短時間大雨情報が静岡市中中部で発表されていた9月24日0時前から5時の間に、巴川と庵原川で水位は堤内地盤高を上回り、堤内地の排水不良が生じやすい状況であった。特に能島では24日1時から3時の2時間で177mmの猛烈な雨を記録しており、この時間帯の大雨が巴川中下流部の浸水被害の発生・拡大の要因になったと考えられる。また、清水港の潮位変化を見ると24日3時に0.83m、4時に0.95m、5時に0.93m(いずれもT.P値)と平均海面に比べて0.8m以上高い状態であり、巴川においては能島水位局より下流で、庵原川では庵原水位局下流で河川氾濫や内水排水に顕著な影響があったことが推察される。

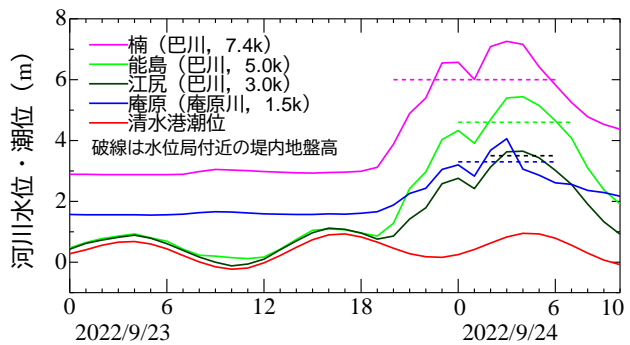
図-6 巴川、庵原川の水位と清水港の潮位変化

静岡県提供の河川横断データによると水位局地点の右岸と左岸の堤防高はそれぞれ楠で7.78m、7.89m、能島で5.40m、5.53m、江尻で3.71m、3.48m、庵原で11.09m、10.93mである。これより、水

位ピーク時に能島水位局付近の右岸と江尻水位局付近の左岸では堤防を溢水または越水していたと考えられる。

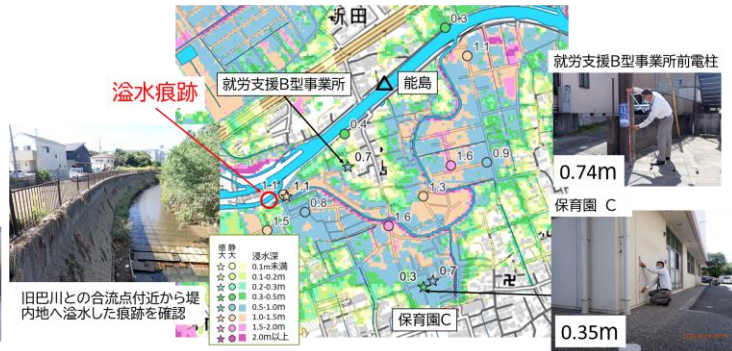
図-11 能島・堀米地区（エリア②）の浸水状況

次に能島水位局近くの能島・堀米地区（②のエリア）の浸水状況を図-11 に示す。巴川の支流である四方沢川から旧巴川への分流地点付近の護岸に設置された転落防止柵に枯草などが巻き付いた溢水痕跡が確認された。また、能島水位局付近では24日4時の水位が右岸堤防高を4cm超えていたことが確認されている。このことより、この地区では巴川から溢水により、旧巴川沿い等で浸水が広がったものと推察される。旧巴川付近に立地する就労支援B型事業所前の電柱には0.74mの高さに浸水痕跡がついていた。B型事業所は路面から1m以上基礎を上げており浸水していない。一方、旧巴川の南側に位置する保育園Cは0.4m程度基礎を上げていたが、建屋側壁で0.35mの高さに浸水痕跡が確認された。この保育園は9月25日から28日まで復旧活動を行い、29日から保育再開している。

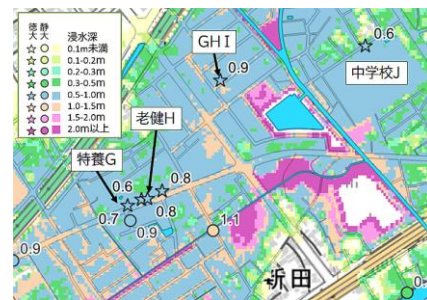
図-13 大内新田付近（エリア④）の浸水状況

大内新田付近（④のエリア）の浸水状況を図-13に示す。この地区では3カ所の高齢者福祉施設付近で浸水痕跡調査を実施した。約0.6mの床上浸水被害を受けた特別養護老人ホームGでは24日2時頃に浸水が始まったので、夜勤の職員6名で1階の利用者25名を2階、3階にエレベータを利用して避難させた。避難が終わったのは3時近くで、その直後に浸水のため、エレベータが停止した。なお、浸水被害が発生するほどの大雨になるとは想定していなかったため、通常の勤務体制で対応された。

施設Gの東隣に位置する老人保健施設Hでも約0.7mの床上浸水となり、1階の利用者10名を浸水でエレベータが停止する中、24日3時半頃までに2階に避難させた。朝食担当の調理員や管理職員は道路が1m以上冠水する中、胸まで浸かって徒歩で通勤したそうである。

2階建てで1階に8名、2階に8名が入所していた高齢者グループホームIでは路面から斜路で上がった位置にある玄関入口付近まで浸水した。24日1時前に道路が冠水し始めたため、職員等の車3台を少し高くなっている玄関近くに移動した後、1階の利用者を2階に避難させた。職員は1階と2階に各1名であったため、1階の職員が避難準備とエレベータを使った避難支援を担当し、2階の職員が1階利用者の受入管理を担当した。2時過ぎに避難が完了した後、2時半にはエレベータが停止した。その後、一階の物品等を2階に移動させた。
