還暦を迎えたダムコンクリートの健康診断

徳島大学大学院 社会産業理工学研究部
教授 橋本 親典

1. 長安ロダムの改造事業

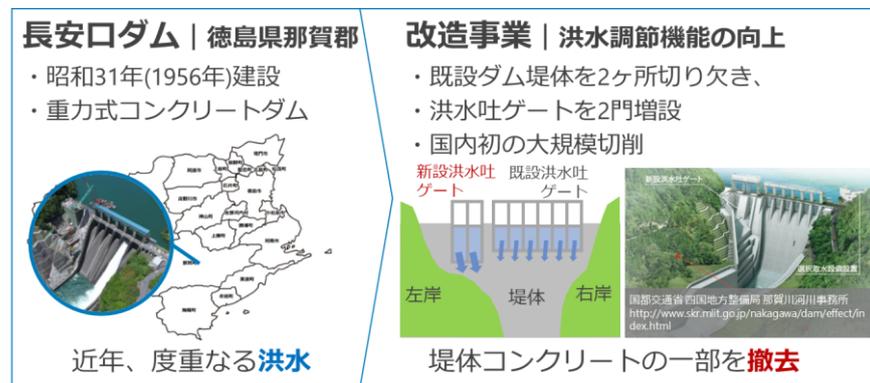
図-1 長安ロダムの位置と改造事業の概要

最大放流量を10%程度大きくするために、開口高さが旧ゲートより5m程度深い新しいゲートを2門新設しました。図-1にその概要を示します。新設ゲートの運用は、2019年から行われており、甚大な被害が発生した2019年の西日本豪雨は、那賀川水系でも相当な降雨量であったにも関わらず大きな洪水が発生しませんでした。

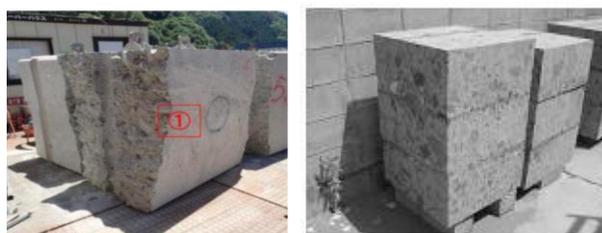
写真-1 ブロックの概観

撤去した大量の堤体コンクリートの一部を研究用として四国地方整備局那賀川河川事務所から提供していただきました。写真-1は、この堤体

切削後のコンクリート片で標準寸法が 1200×1200×1500mm であり、長安ロダムの貯水池仮設構台に一次保管していました。写真-1の右側は、現在のコンクリート片です。コンクリート片をさらに 600×600×300mm のコンクリートブロックに切削し、18 体にしました。このコンクリートブロックは、平成 30 年と令和元年にそれぞれ 2 体と 1 体を用いて非破壊試験を行うために、試験体 1 体に対して、φ100mm×200mm 及び φ150mm×300mm のコアを 4~7 本採取しました。図-2 に示すように、各コア供試体について各種試験を行い、コアから小片及び円盤を採取し化学分析を行いました。なお、コンクリートブロックの保管環境は、屋外で雨水にさらされている状態です。残ったブロックはそのまま現在も存置しています。

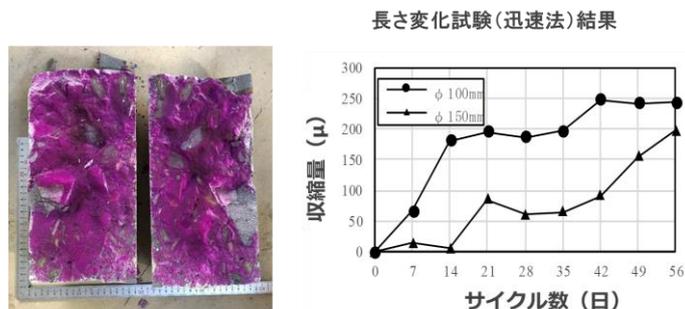
図-4 中性化試験と長さ変化試験の結果

図-4 に割裂した供試体断面にフェノールフタレイン溶液を噴霧した断面を示します。粗骨材以外のモルタル部分が変色したことより、このコンクリート片は、ダム堤体の内部のコンクリートであり、中性化していないことが確認できました。強度試験結果と同様ですが、60 年経過しても水和した硬化体が分解するということはないということです。

図-4 に乾燥収縮ひずみを示します。材齢が 60 年以上経過しているため、水和反応は収束している可能性があります。しかしながら、φ 100mm と φ 150mm のコア供試体において残存する自由水が乾燥することによる収縮を確認することができました。つまり、60 年経過しても自由水が存在しているということです。コアドリルを使って採取するときの水道水を供試体が吸収したとすれば、その水量は初期に脱水すると思われます。しかしながら、サイクル数 (1 サイクルが 7 日) の増加に伴い、収縮量が増加しており、収縮ひずみは供試体内部に存在していた自由水の乾燥によるものと思われます。60 年間経過しても内部コンクリートには自由水が存在しているということが明らかになりました。

ただし、 $250\mu\text{m}$ 程度の収縮量は現在のコンクリートと比較して半分以下であり、水和反応はほぼ終了していると思われます。

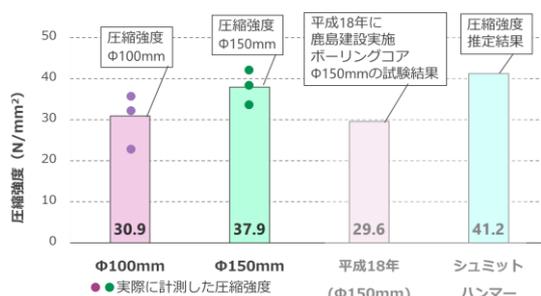
図-3 圧縮強度試験データの比較

図-3 に、平成30年度のφ100mmと令和元年度のφ150mmのコア供試体の圧縮強度試験結果を示します。平成18年に堤体切削を行うための事前調査として鹿島建設が実施したボーリングコア（φ150mm）、コンクリートブロックを用いたシュミットハンマーによる強度推定の結果も示します。同じ試験体から採取したコアですが、φ150mmの方が、平均強度が増加しました。供試体内部に存在する潜在的欠陥がφ100mmの試験体よりも小さいためと考えられます。通常は寸法効果の影響で供試体が小さい方が、強度が増加します。し

かし、供試体寸法よりも骨材の最大寸法が大きい試験体では、寸法効果よりも潜在的結果の影響が卓越するようです。

平成 18 年度のデータは、改造事業担当者がコアを採取しており、必ずしも堤体内部のコンクリートではない可能性があります。

興味深い点としては、60 年以上経過しても強度が低下しない点です。水和反応はほぼ終了していると思いますが、セメント硬化体の強度がそのまま維持しているということが明らかになりました。残念なのは、もっと強度が増加するのではないかと思います、当時の設計基準強度 18N/mm^2 の約 2 倍程度の増進であると言えます。

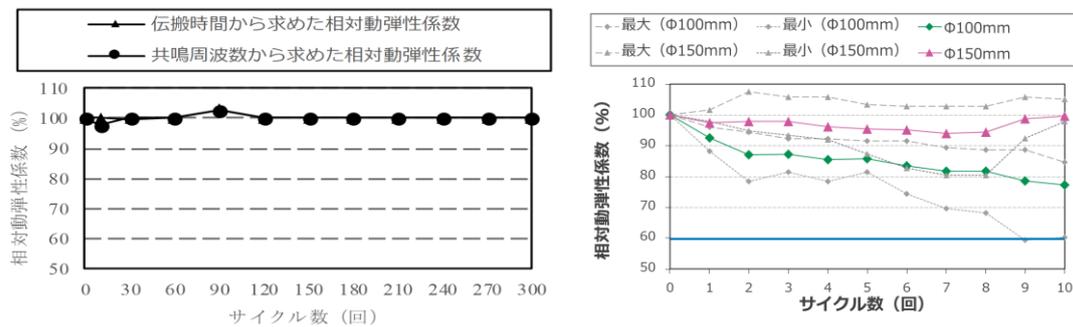
図-5 凍結融解試験(左:JIS法・右:急速法)の結果

図-5 に凍結融解試験 (JISA 法・急速法) 結果を示します。JISA 法では、超音波伝搬

時間から求めた値および共鳴周波数から求めた値のどちらも相対動弾性係数は、60%以上を維持していました。急速法でも、供試体の寸法に関係なく、相対動弾性係数の平均値は、10 サイクル終了後も60%以上を維持していました。よって、この堤体コンクリートは、耐凍害性を有するコンクリートであることが確認できました。

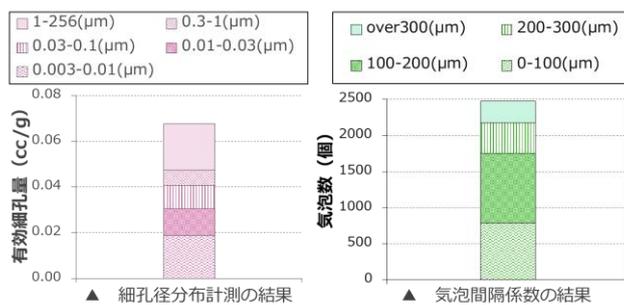
図-6 微細構造に関する試験結果

図-6に、モルタル小片の微細構造分析として、細孔径分布と気泡間隔係数の分析結果を示します。細孔径分布からは、1 μ m以下の微細な空隙の存在を確認することができました。気泡間隔係数は、290 μ mであることが確認できました。

耐凍害性に有効な気泡間隔係数

200 μ m以下よりも大きい値ではありますが、凍結融解試験の結果と合わせると、連行空気量の存在が明らかになりました。また、微細な連行空気は、細孔径分布の計測結果から妥当であると判断できます。

以上の結果より、堤体コンクリートはAEコンクリートであると判断できました。

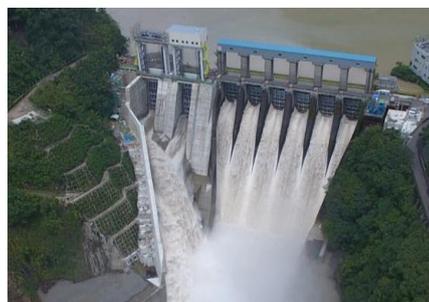
写真-2 完成後の2門の新しいゲート
<https://www.mlit.go.jp/sogoseisaku/region/infratourism/infralist/tokushima/index01.html>

写真-2は、本改造事業が終了し、完成した2門の新しいゲート(左岸側の2門)が運用している長安ロダムの風景です。旧の6門に比べてゲートの高さが長いです。
