令和4年8月3日からの大雨による新潟県荒川流域の浸水被害と保育施設の災害対応

Flood damage and disaster response at childcare facilities in the Arakawa basin of Niigata Prefecture due to heavy rains from August 3, 2022, Nakano Susumu (Tokushima Univ.) and Nishimura Miho (Tokyo Future Univ.)

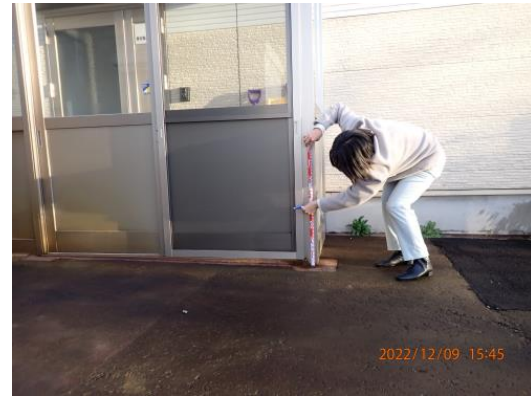
写真-1 N1 保育園での浸水痕跡 (浸水深 0.38m)

N1 保育園は村上市荒川地区の中心部にあり、定員 210 名で、村上市が設置し、社会福祉法人が指定管理者として運営にあたる公設民営の保育園である。平屋建ての施設で、バリアフリー構造のために、玄関の舗装面と園舎の床との高低差はほとんどない。園舎内では床上約 0.3m、園庭部分では 0.5~0.6m 程度の浸水があった。写真-1 は調理室出入口の引き戸に残された浸水痕跡を測定している状況で浸水高さは路面から 0.38m である。図-4 は N1 保育園付近で調査した 2 点の浸水位をもとに 5mDEM データによる標高値を用いて水位一定として求めた概略の浸水深分布である。

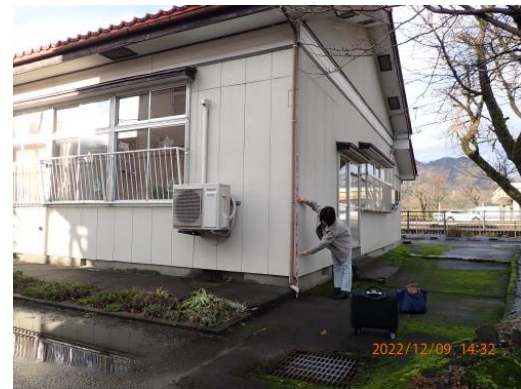
写真-2 N2 保育園での浸水痕跡 (浸水深 0.60m)

N2 保育園周辺では園から約 1km 西側の国道 113 号線沿いで斜面崩壊が発生し、通行止めが発生した他、近くの高田地区などで浸水被害が発生した。浸水被害は事務室、遊戯室、保育室の一部が 5~10 cm 程度の床上浸水である。備品などの被害はほとんどなかったが、床にあったインターネット機器が損傷した他、電話が不通となった。園長を含む職員 3 名、園児 6 世帯の自宅で浸水被害が発生した。外壁に残る浸水痕跡から園舎周囲の浸水深を測定した所、浸水深は 0.60m であった (写真-2)。
