令和4年8月豪雨による姥堂川の内水氾濫と高齢者施設における夜間避難の特徴

徳島大学大学院社会産業理工学研究部 金井 純子
 徳島大学環境防災研究センター 中野 晋
 東京未来大学 西村 実穂

Inland flood of the Ubado River due to the August 2022 heavy rain and evacuation of social welfare facilities at night, Kanai Junko (Tokushima Univ.), Nakano Susumu (Research Center for Management of Disaster and Environment), Miho Nishimura (Tokyo Future Univ.)

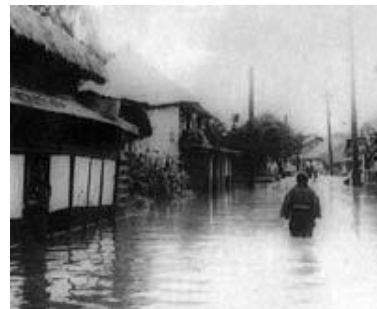
図-2 塩川町の浸水被害(昭和16年7月23日台風)

このことから分かるように、塩川町は川の町であり、歴史的にも洪水被害を受けてきた場所である。国土交通省の資料によると、昭和16年7月の台風(図-2)や昭和33年の台風で浸水被害が発生したことが報告されている^{注4)}。

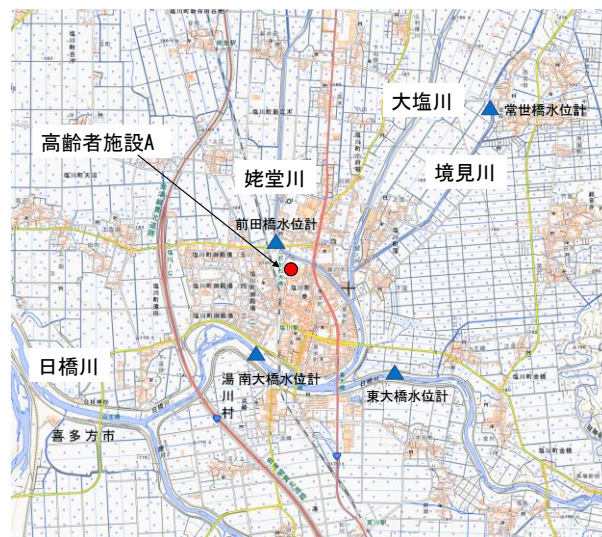
図-3 対象施設の位置

図-3に対象施設の位置を示す。調査対象施設である高齢者施設Aは、湾曲した姥堂川の右岸側に立地している。また、姥堂川の前田橋と境見川の常世橋に危機管理型水位計、日橋川の南大橋と東大橋に通常の水位計が設置されている。

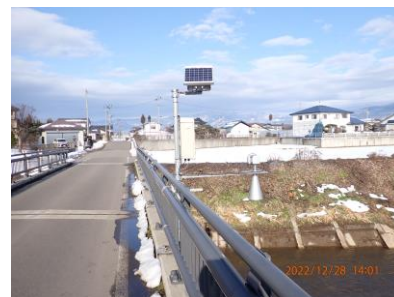
図-4 危機管理型水位計(前田橋)

危機管理型水位計は、洪水時の水位観測に特化した低コストの簡易水位計であり、全国5,800個以上に設置されている。国土交通省の「川の防災情報」としてインターネット上で誰でも閲覧ができる(図-4)。

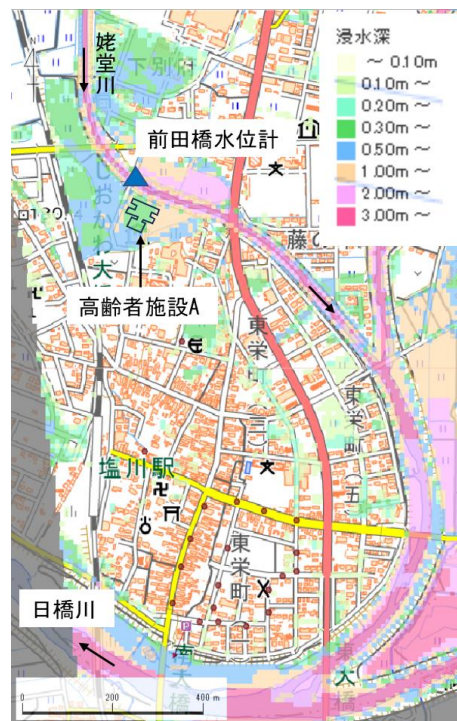
図-6 最大浸水深

図-6は，高齢者施設A周辺での最大浸水深の再現計算結果である．最大浸水深は，高齢者施設Aで0.3mとなった．図-7は，河川水位の再現計算値と観測値である．前田橋の結果から洪水氾濫計算は，概ね妥当な結果が得られていると考えられる．図-8は高齢者施設Aが避難を開始した8月3日23時30分の浸水状況である．施設を囲む排水路に0.1m程度の水が溜まり始めているが周辺は全く浸水していない．図-9は，避難が完了した8月4日0時30分の浸水状況である．施設を囲む排水路に0.2～0.3m程度の水が溜まっている．その後，排水路から水が溢れ逆流した水が施設を取り囲むように広がっている．図-10は，建物内へ浸水が始まった8月4日2時30分の浸水状況である．図-11は高齢者施設Aの浸水進展状況である．8月4日の2時頃から4時頃にかけて水位が急激に上昇し，3時50分～4時20分の間最大浸水深0.3mに達している．

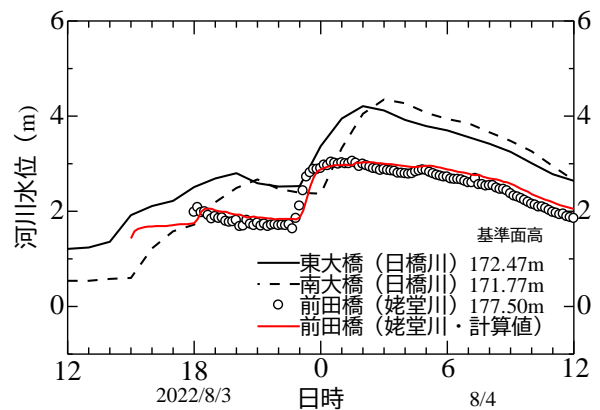
図-7 河川水位の再現計算値と観測値

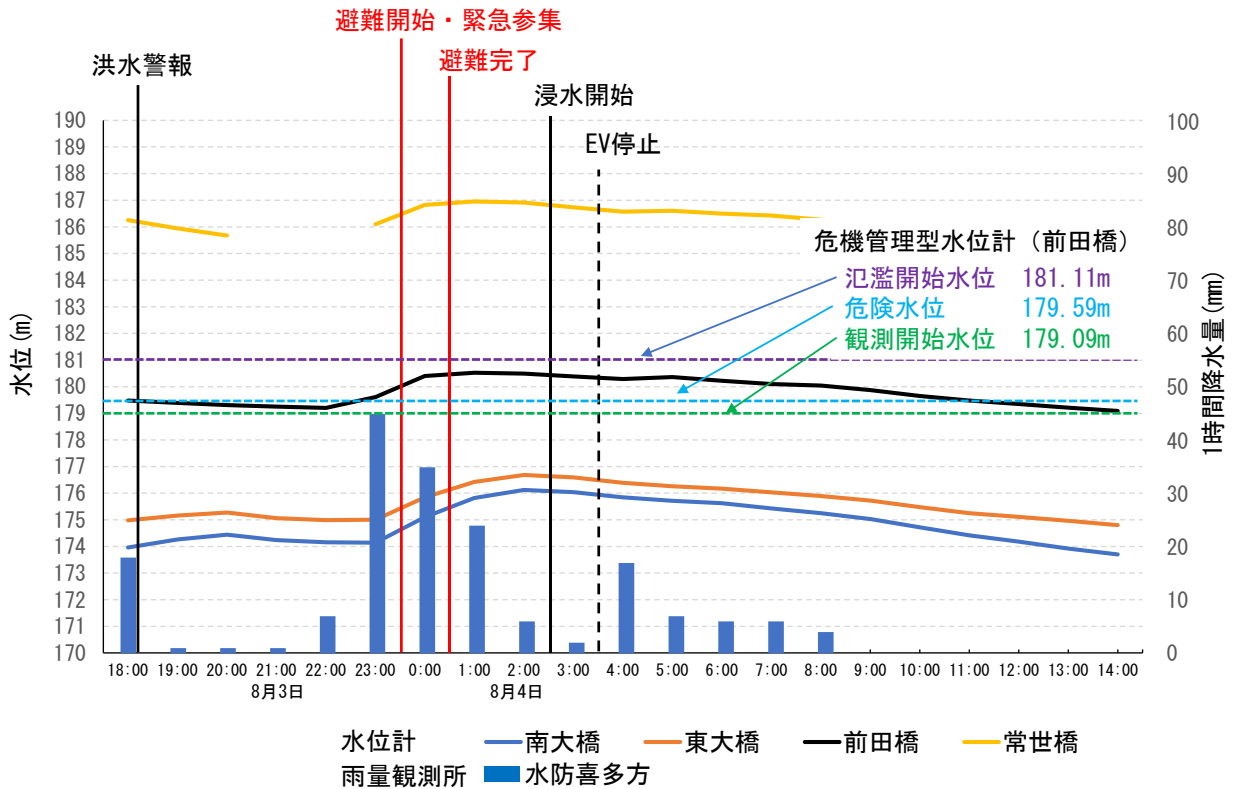
図-12 避難行動と水位等の時系列情報

図-12は、4つの危機管理型水位計の水位、雨量、警報、避難行動を時系列で整理したものである。8月3日の18時に18mm/hの雨が降った直後に洪水警報が発令されたものの、雨はしばらく小康状態となっていたことが分かる。しかし、23時に45mm/hの激しい雨が再び降り始め、0時に35mm/h、4日1時に24mm/hと強い雨が数時間続いている。しかし、施設周辺地域を対象にした「高齢者等避難」や「避難指示」は発令されていない中、姥堂川の水位情報が重要な判断材料になったことが伺える。前田橋の水位に着目すると、水位が危険水位179.59mを超えて直後に避難を開始し、氾濫開始水位181.11mに達する前に避難を完了している。結果的に氾濫開始水位には達しなかったものの、排水不良による内水氾濫の影響で避難完了から2時間後に建物内への浸水が始まりその後エレベーターが停止したことを踏まえると、夜間の防災体制の確立、情報収集と情報伝達に成功した事例と言える。
