令和4年8月9日からの豪雨による青森県 鱒ヶ沢町の保育園での避難行動と保育継続

中野 晋¹・西村 実穂²

EVACUATION BEHAVIOR AND CHILDCARE CONTINUITY AT A NURSERY SCHOOL IN AJIGASAWA TOWN, AOMORI PREFECUTURE DUE TO HEAVY RAIN FROM AUGUST 9, 2022

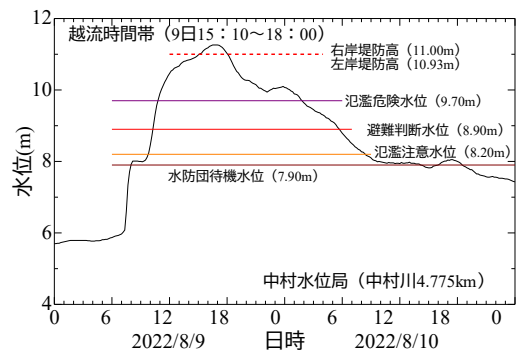
図-3 中村川の水位変化(中村水位局)

図-3は河口から4.775kmに設置されている中村水位局の水位変化を示す。9日10時20分に水位は避難判断水位を超える9.02mとなり、10時50分には氾濫危険水位を超える9.74mを記録した。これを受けて、鯉ヶ沢町では警戒レベル4の避難指示を発令し、避難呼びかけの広報パトロールを開始している。中村川の水位が水位局設置地点の4.775kmの堤防高を超えるのは15時10分から18時までの3時間近くで、最高水位は16時30分に11.26mを記録している。写真-1は河口から0.1kmの地点の右岸堤防で、この水害で約30mにわたり倒壊した。後述するが、この原因は河口から1.6~1.7km地点の右岸から越流した氾濫流が右岸側市街地を流れた後にこの辺りから河川に戻る流れが原因と考えられる。

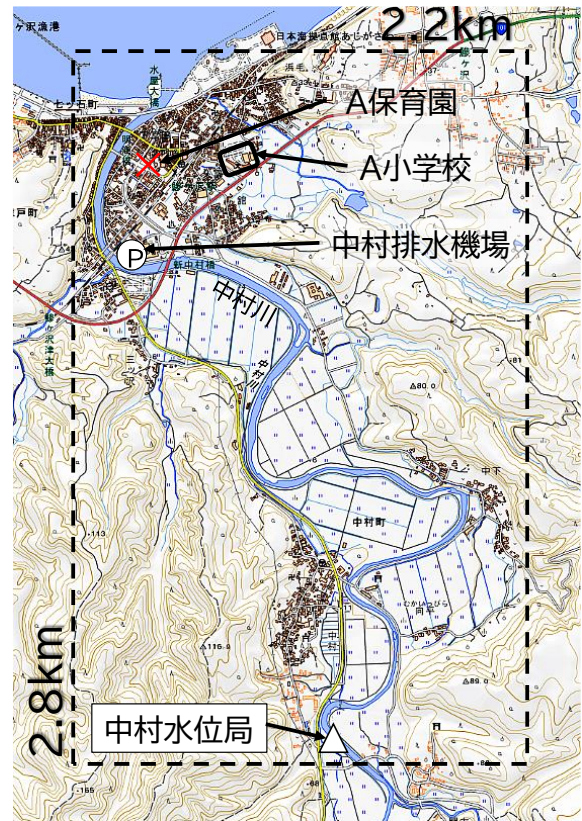
図-4 計算範囲と A 保育園の位置

濫解析エンジンを備える「AFREL-SR」(ニタコンサルタント)を用いた。XOKABEは平面2次元浅水流方程式を時間方向には風上差分、空間方向にはスタックードメッシュを用いた中央差分形式で表現し、これに雨水流入、下水道、排水機場等が考慮できる内外水を統一的に計算できる洪水氾濫解析プログラムである。計算領域は、図-4の破線で囲まれた部分で、中村水位局を含むように中村川流域を河口から5.0kmの範囲を含む南北2.8km東西2.2kmの範囲で、これを10mメッシュの正方格子で計算した。なお、中村川は青森県西部に位置し、流域面積

A 保育園 (0~5 歳児 47 名, 職員 20 名) は中村川河口近くの市街地 (**図-4** 参照) に立地する。国土地理院・重ねるハザードマップによると浸水想定は想定最大規模の洪水で 3~5m, 計画規模の洪水で 0.5~3m となっている。今回の水害では 8 月 9 日の 16 時頃に床上 0.58~0.75m まで浸水するとともに泥が堆積した。調理室の主要器具 (食洗器, 食器, 保管庫, 冷蔵庫, スチームオーブンなど) の損傷, 床板の反り上がり, 床下への泥の堆積, ピアノやドラムなどの打楽器, 絵本や紙芝居などの教育備品など保育に必要な備品類, 重要書類の多くが棄損した。ライフラインの被害はなく, 断水や停電は生じていない。A 保育園は商業施設が多く集積する場所に位置しているが, この周辺の浸水深は路面上 1.0~1.5m と浸水エリア
