国公立大学の河川氾濫による浸水リスクとその対策

—徳島大学への教訓とするために—

Flood Risk Assessment and Countermeasures against River Flooding
at National and Public Universities: Lessons for Tokushima University

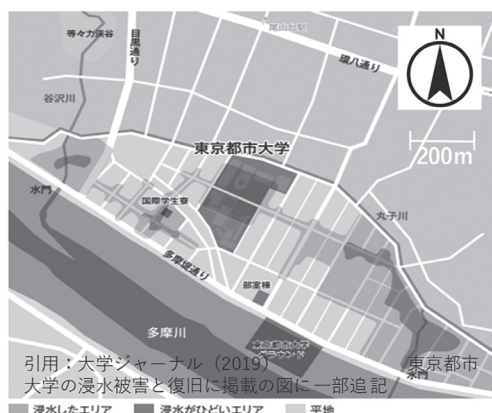
図-1 令和元年台風19号による
東京都市大学周辺の浸水域

本調査では、2019年10月12日に首都圏を直撃した台風19号時に浸水被害にあった東京都市大学世田谷キャンパス（図-1）を対象に、当時災害対応をされていた総務課3名にヒアリング調査を行った。東京都市大学世田谷キャンパスは南側に多摩川が流れ、付近には丸子川や谷沢川といった支川に囲まれている。2019年10月12日に世田谷区を通過した台風19号では、多摩川の溢水や越水による外水被害は免れたものの、多摩川に流れ込む区内の河川・下水道の水門を閉鎖したために、区内に降った雨水を多摩川に排水することができず、内水氾濫によってキャンパス内の複数の建物が1階の床上まで浸水し、地下施設のほとんどが水没した¹¹⁾。流域の土地利用が住宅地中

心であり、雨水が河川や下水道に流入しやすく、地区の地盤高低差から雨水が集まりやすいといった地形特性も被害拡大の一因にあった¹⁷⁾。なお、内水氾濫で被災した大学を本研究での浸水被災大学の調査校に選んだ理由には、外水氾濫で被災した大学の事例が見あたらないこと、しかし徳島大学も新町川などの河川に近い低平地にあり、内水氾濫の危険性も高く、当災害から有用な教訓が得られると考えたことなどがある。

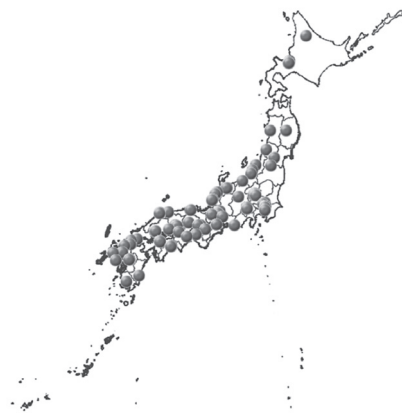
図-2 洪水浸水想定区域内にある75の国公立大学の分布

184の国公立大学のうち、洪水浸水想定区域内にあったのは75大学(41%)であった(図-2、図-3-a)。そのうち0.0~0.5m未満の浸水が想定されたのは16大学、0.5~3.0mは50大学、3.0~5.0mは16大学、5.0m以上では3大学であった(図-3-b)。同様に、キャンパス・学部の所在地403地点のうちでは110地点(27.3%)が洪水浸水想定区域内であった(図-3-c)。そのうち、0.0~0.5m未満の浸水が想定された所在地は19地点、0.5~3.0mは72地点、3.0~5.0mは16地点、5.0m以上では3地点であった(図-3-d)。
