令和5年7月豪雨による秋田市内の浸水被害と避難情報発令の課題

徳島大学 ○中野 晋・蔣 景彩・金井純子
東京未来大学 西村実穂
秋田大学 渡辺一也
徳島県 徳永雅彦
(株)一条工務店 樫本誠一

Flooding damage in Akita City caused by the heavy rains of July 2023 and issues regarding the issuance of evacuation information, Nakano Susumu, Jiang Jing Cai and Kanai Junko (Tokushima Univ.), Nishimura Miho (Tokyo Future Univ.), Watanabe Kazuya (Akita Univ.), Tokunaga Masahiko (Tokushima Prefectural Office) and Kashimoto Seiichi (Ichijo Construction Co., Ltd)

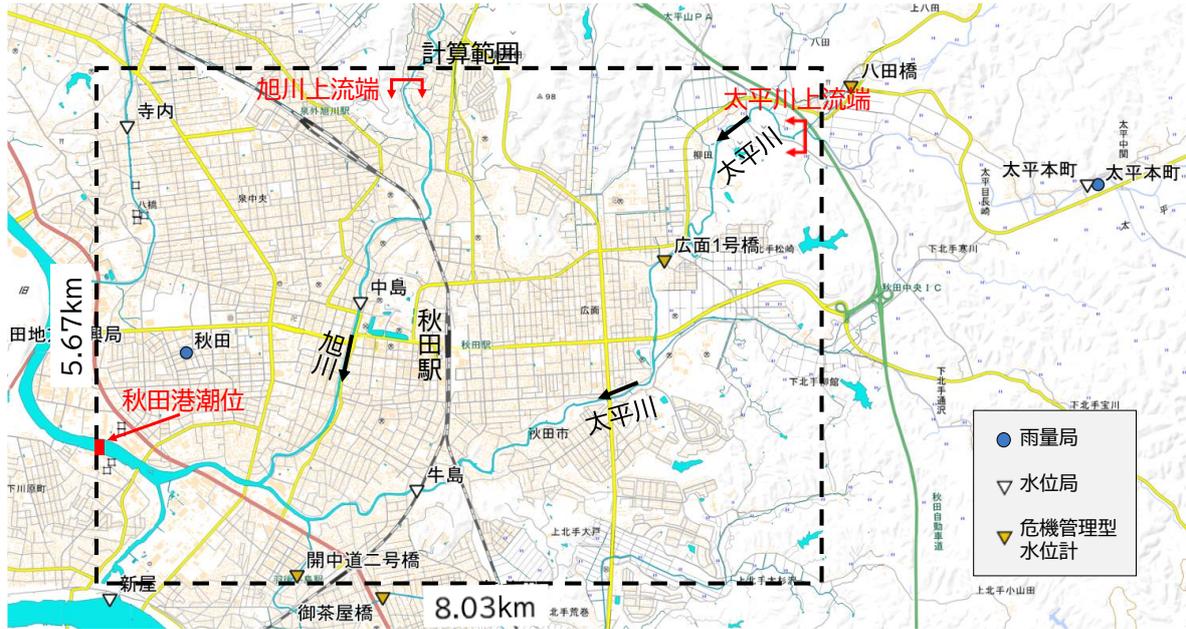
図-1 氾濫解析説明図

洪水氾濫解析には XOKABE という平面 2 次元洪水氾濫解析エンジンを備える「AFREL-SR」(ニタコンサルタント 株)を用いた。XOKABE は平面 2 次元浅水流方程式を時間方向には風上差分、空間方向にはスタックメッシュを用いた中央差分形式で表現し、これに雨水流入、下水道、排水機場等が考慮できる内外水を統一的に計算できる洪水氾濫解析プログラムである。計算領域は、図-1 に示すように南北 5.67km 東西 8.03km の範囲で、これを 10m メッシュの正方格子で計算した。計算期間は 7 月 14 日 12 時から 7 月 16 日 6 時までの 42 時間、 Δt は 0.05 秒、地形データは国土院 5mDEM、太平川と旭川のデータは秋田県より提供を受け、河床高、護岸高を与えた。

図-14には太平洋(牛島, 広面1号橋), 旭川, 両河川との合流地点である雄物川新屋地点の水位の変化を示す。なお, 各水位局の位置は図-1中に示している。太平洋では牛島水位局で9時30分に氾濫危険水位(3.70m)を超え, 広面1号橋の危機管理型水位計では15日11時の時点で氾濫開始水位を突破した後, 16日4時に回復するまで異常値を示している。また, 旭川でも中島水位局で11時40分に氾濫危険水位(3.60m)を超えている。一方, 雄物川新屋水位局の水位変化は他の3カ所とは異なり, 上昇速度は緩やかで, 氾濫注意水位(3.80m)に達したのが15日20時過ぎで, その後も上昇が続いている。図中に青, 赤, 黄の矢印で示す時刻①, ②, ③はそれぞれ太平洋流域を対象に11時に発令された「高齢者等避難」, 太平洋で溢水が発生したを受けて12時20分に発令された「緊急安全確保」, 旭川流域で14時20分に発令された「避難指示」に対応する。図-15は太平洋の河川断面及び水位の縦断分布を示す。通常, 水位

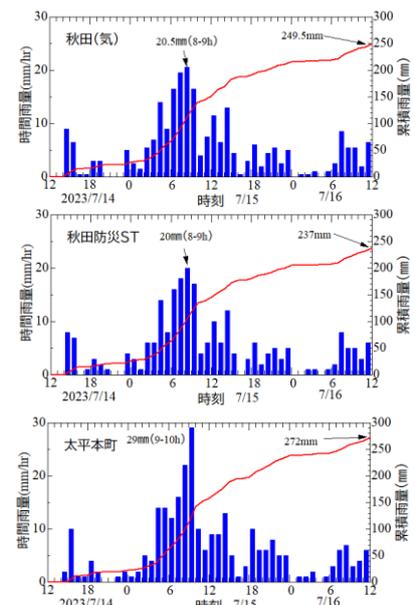
図-2 雨量の時間変化

雨量は秋田(気象庁)、太平本町(県)、秋田防災 ST(県) 3 カ所の時間雨量データ(図-2)をティーセン分割して与えた。7 月 14 日午後からの降り始めから 16 日 12 時までの総雨量はいずれも 200mm を超えており、ピークは 15 日 9 時前後である。なお、秋田市付近では太平川の上流に位置する仁別で図-2 と同じ期間の 48 時間で 415.5 mm の雨を記録している。

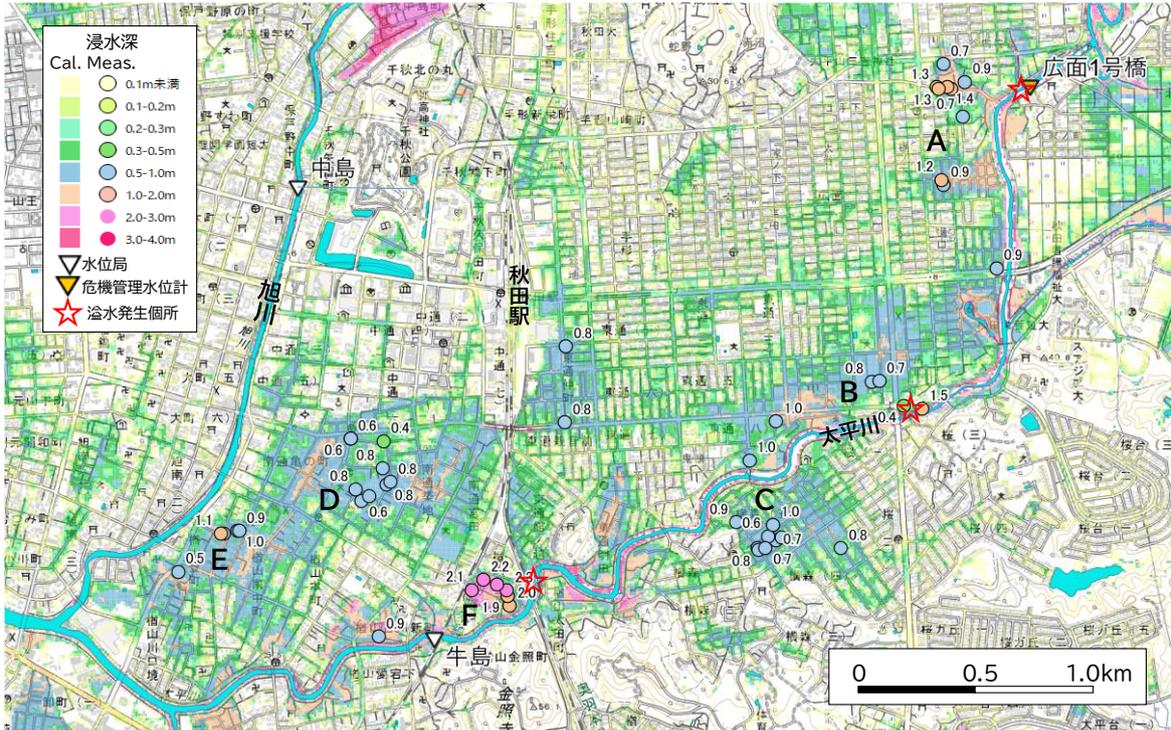
図-4 秋田市中心部の浸水状況（浸水痕跡調査結果と最大浸水深分布の比較）

図-4は氾濫解析による最大浸水深分布を示したもので、同図には浸水痕跡調査により得られた48地点の浸水深も示している。徳島大学による浸水痕跡調査41地点を対象にした精度検証では図-5の通り、自乗平均誤差の平方根(RMSE)は0.227mと良好な再現性を有している。図-6に秋田市が公開している水害ハザードマップを示す。この図は太平川と旭川の流域で24時間雨量369mmを想定した外水氾濫に対するものである。太平川と旭川に挟まれた秋田市中心部

のほぼ全域が 0.5~3m または 3~5m の浸水の可能性があることがわかる。今次水害は 48 時間雨量が 250 mm 前後であり、想定水害に比べると大幅に雨量は少ないため、浸水深としてはハザードマップの値より小さいものの浸水範囲は凡そ一致している。これは今次水害では太平洋や旭川の水位が高く、排水処理が不十分で内水氾濫が生じていたことに加え、確認されているだけで太平洋の 3 カ所から溢水したため、外水氾濫も加わったことが要因である。溢水箇所としては 7 月 15 日 11 時 10 分に県河川カメラにより、広面 1 号橋付近で右岸から溢水が確認された他、著者らの調査では桜大橋上流右岸と護岸工事中の才八橋下流右岸でも溢水が生じたことを確認しており、計 3 カ所（**図-4**、**図-6** の★印）で溢水が生じている。

やその上流などが対象で浸水深が2mを超え、最も深刻な浸水被害を受けた檜山大元町が含まれないなど被害実態とは必ずしも対応していない。図-18は14時20分に旭川流域が対象となる「避難指示」の発令範囲で、こちらも「小字」単位で発表されている。図-4で示す通り実際に浸水被害が発生したと思われる所でも発令されていない地区が含まれており、避難情報を発令することの困難さが理解できる。これらは内水氾濫と外水氾濫が複合的に発生し、浸水被害が広範囲で発生した場合に被害情報を正確に収集することが難しいこと、短時間で「小字」単位などできめ細やかに情報発信が難しいことを示している。

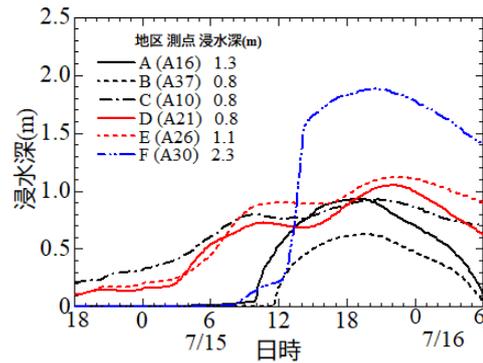
図-7 A~F 地区代表地点での浸水深変化

図-7 は**図-4** に示す A~F 地区で痕跡調査を行った代表地点（詳細な場所は後述）での浸水深変化を解析結果から示したものである。これから、A, B, F と C, D, E で浸水過程が異なることがわかる。A, B, F はいずれも溢水が起こった地点に隣接しており、溢水開始後の 7 月 15 日 11 時以降に顕著な浸水深の増加が見られるのに対し、C, D, E は溢水が生じていない太平洋左岸地区（C）や溢水箇所から離れた場所（D, E）でいずれも 7 月 14 日夜から内水による湛水で浸水深が徐々に増加した後、溢水が始まった 7 月 15 日午後から浸水深の増加が大きくなっている。つまり、A, B, F では外水氾濫中心に浸水が生じ、C, D, E では内水湛水が進行した後、外水氾濫の影響が加わったことがわかる。

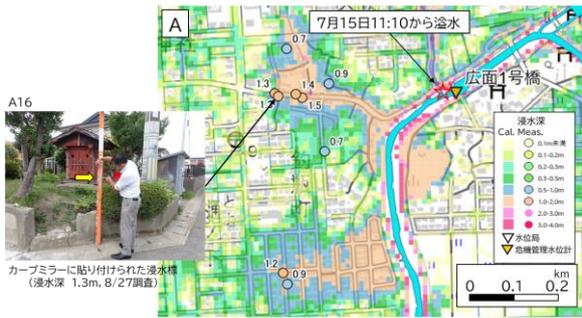
図-8 広面釣瓶町付近 (A地区) の浸水状況

A 地区（**図-8**）は秋田駅から約 2km の地点で中心市街地の東端部にあたる。太平洋が南南西に方向から南方向に偏向しており、偏向点付近に危機管理水位計が設置されている広面 1 号橋（合流点から 6.5km）がある。ここでは県河川カメラの映像で 15 日 11 時 10 分頃から溢水する様子が確認されている⁴⁾。**図-7** を見ると**図-8** の調査地点（A16）では 15 日 10 時頃から浸水深が増加し始め、15 日 19 時頃に浸水深が最大になっている。県の河川横断測量データによるとこの地点から上流約 0.5km の蛇行区間で右岸堤防が約 1.5m 低い場所があり、この位置から溢水が始まっていた可能性が高い。浸水深は道路の一部で 1.5m に達しており、浸水深の上昇速度も逃げ遅れると命の危険にさらされていた状況である。

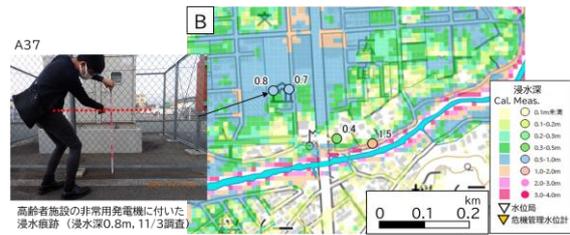
図-9 広面樋ノ上町付近 (B地区) の浸水状況

B 地区（**図-9**）は桜大橋北詰めで県道 41 号線と南大通りとが交差する位置にあり、周辺には商業施設が多い。ここでは桜大橋から上流 50m に設置されている人道橋に流木が架かり、右岸

側の橋桁が流出し、その付近から右岸側へ溢水が生じた痕跡が残されていた。この地区では東から西に向かい緩い傾斜となっており、太平洋川から溢水した氾濫流が市街地へ流下したものと推察される。図-9内の写真で示す高齢者施設の非常用発電機に残された浸水痕跡は高さ0.8mの位置に確認された。この施設の職員によると施設で浸水が始まったのは15日14時頃からで、最大水深は約0.7mである。2階建の施設であったため、利用者29名全員をベッドのままEVで16時30分までに2階に避難している。一方、図-7によると非常用発電機地点(A37)では15日12時頃から浸水が始まり、14時30分の時点で0.5m近くの浸水深となっている。地盤高さの違いがあるとしても少し浸水開始時刻が早すぎるようである。

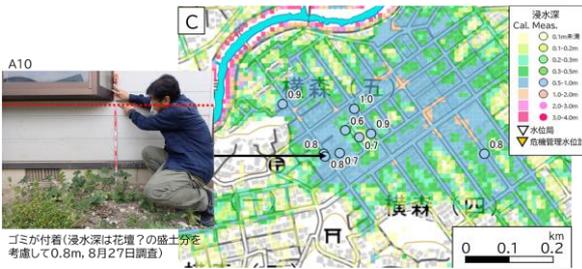
図-10 横森地区 (C地区) の浸水状況

C地区(図-10)は太平洋川左岸側に位置する。住民によるとこの地区では大雨が降ると道路冠水が発生しやすいようで、今回も雨水排水が追い付かず最大1.0m程度の浸水が発生したと思われる。図-10中に示されるA10地点での浸水深変化は図-7によると15日午前中から少しずつ上昇し、14時以降に上昇速度が増加している。内水で浸水が始まった後に外水の影響を受けて被害が拡大したことを示している。A10地点の向かい側には認定こども園があり、床上0.5mの浸水被害を受け、1階にあった保育用品や設備が使えなくなり、4日の休園の後に自園2階と姉妹園の施設を利用して再開している。

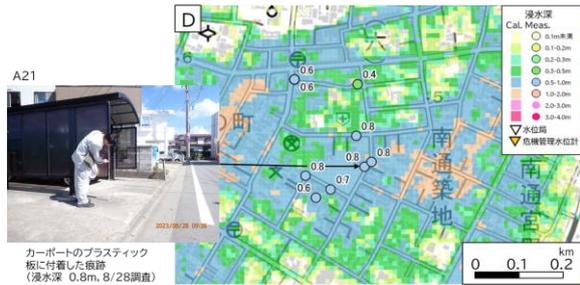
図-11 南通地区 (D地区) の浸水状況

D地区(図-11)は商業施設、業務施設が集中している中心市街地である。図-11中に示すA21地点の近くには中通総合病院や学校法人聖霊学園があり、浸水深は0.8mであるが、近くには浸水深が1mを超えたと思われるエリアも存在する。この地点の浸水過程(図-7)もC地区と同様に太平洋の氾濫が始まる前から浸水深が増え始め、午後から増加の勢いが高まり、15日22時から23時頃に浸水はピークとなる。中通総合病院⁵⁾によると20時頃に周辺道路の冠水が確認されたので止水板などで浸水防止を試みたものの、1階と地下厨房等が浸水し、16日未明には一部の病棟が停電する状況に至ったとされており、この状況は計算結果でも説明できる。

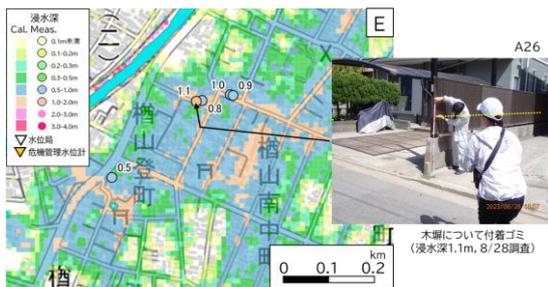
図-12 檀山登町付近 (E地区) の浸水状況

E地区(図-12)はD地区のさらに西側に位置し、太平洋と旭川で挟まれる地区の中でも最も低地にあたる。そのため、早い段階から内水湛水による浸水が始まっている。浸水過程はD地区とほぼ同じで図-12中のA26地点の浸水深は1.1mであり、雨の強くなった15日5時から10時にかけて浸水深が増加した後、外水氾濫の影響が出始めた17時頃からさらに浸水深が増加し、23時前にピークとなる。

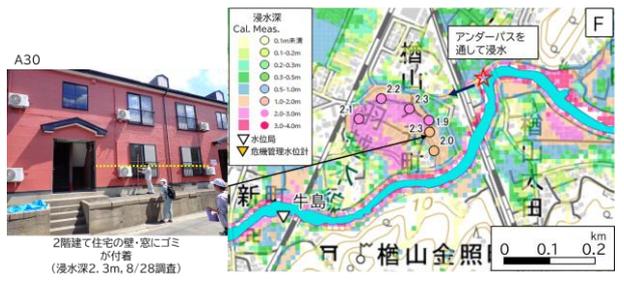
図-13 檀山大元町付近 (F地区) の浸水状況

F地区(図-13)は3方を秋田新幹線、奥羽本線、太平洋堤防で囲まれた窪地に形成された住宅地であり、一部で深さ2mを超えるなど最も深刻な浸水被害を受けた。内水による湛水の影響もあるが、特に太平洋2.6km地点では橋の架け替え工事やこれに伴う排水路付け替え工事が行われており、この周辺から溢水した水が秋田新幹線のアンダーパスを通してF地区に流入したこと(図-13中に矢印で示す)が主要因であると思われる。図-13の写真で示すA30地点は1.3mの高さまで盛土した上に2階建の集合住宅が建築されていたが、1階部分が1.0mまで浸水し、路面上2.3mの浸水深となっていた。ここでの浸水深変化を図-7で見ると15日12時から一気に水かさが増えており、外水氾濫により浸水したことを示している。

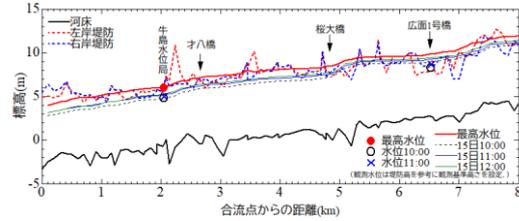
図-15 断面・水位の縦断分布（太平川）

局では観測基準面が設定されているが、秋田県の担当者によると観測基準面の標高値に関する記録がないため、不明とのことであった。そこで牛島水位局では河床高、広面1号橋危機管理型水位計については近傍の堤防高さを参考に観測水位を整理した。本来は現地測量を通して再整理が必要であるが、氾濫開始前後の水位変化を理解する上では参考になる。牛島水位局では水位の時間変化、最高水位ともほぼ一致が見られる。一方、広面1号橋付近は右岸・左岸の堤防高が急変しており、氾濫開始水位を正確に評価できないことや15日11時以降のデータが欠損していることなども問題点を含んでいるが、計算値が実測値を上回っている結果となっている。図には氾濫が確認できている3カ所を矢印で示したが、赤の実線で示す最大水位と左岸・右岸堤防高の比較をするとその他の地点でも溢水が発生している可能性がある。

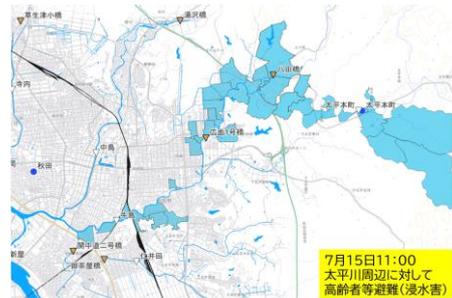
図-16 高齢者等避難の発令(15日11:00)

秋田市では表-1 に整理したように気象警報や避難情報が発表または発令された。まず、気象警報では15日4時14分に大雨警報(土砂)、同5時57分に洪水警報、同8時28分に大雨警報(浸水)がそれぞれ発表された。一方、避難情報は大雨警報(土砂)の発表を受けて、土砂災害の危険性のある地区に対して同8時30分に発令され、その後、河川水位が避難判断水位さらに氾濫危険水位に達した後の11時00分に太平川流域の一部に「高齢者等避難(浸水害)」が発令された。秋田市ではきめ細かな情報発信のため、対象地区を「小字」で発表することにしてきたため、15日11時00分には図-16に水色で塗りつぶしたように小字単位で発令されている。

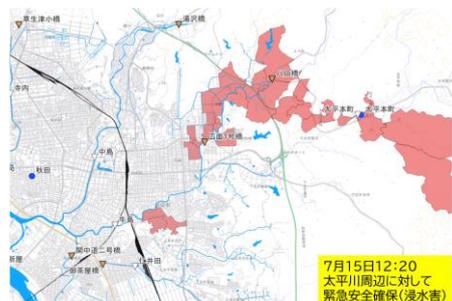
図-17 緊急安全確保の発令(15日12:20)

太平川流域では先に述べたように広面1号橋付近で11時10分に氾濫発生が確認されたのを受け、警戒レベル4の「避難指示」が出されることなく、警戒レベル5の「緊急安全確保」が図-17のように小字単位で発令されている。図から分かるように「緊急安全確保」の対象地区は河川カメラで氾濫が確認された広面地区

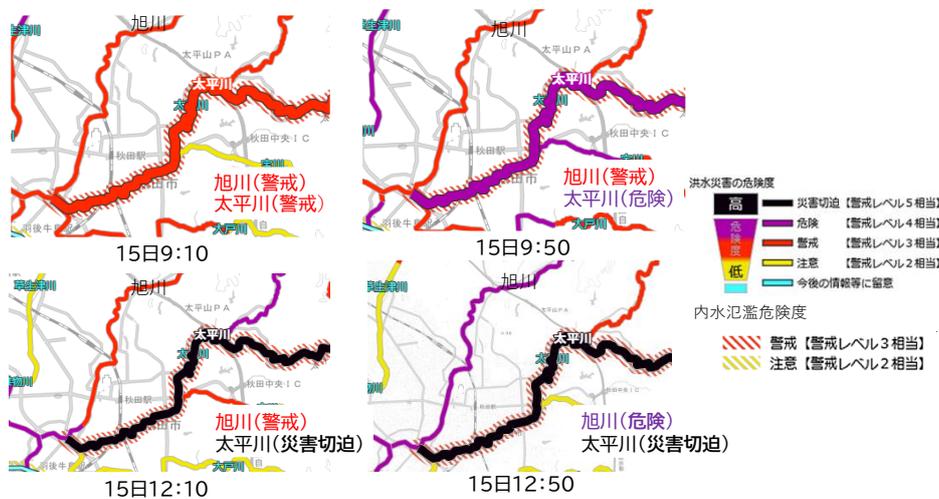
図-19 災害危険度(洪水キキクル)の変化

図-19は7月15日の旭川と太平川の災害危険度(洪水キキクル)の変化を示したもので、旭川は15日9時10分の時点で警戒レベル3(警戒)、12時50分に警戒レベル4(危険)と判定されるに至る。太平川では9時10分に警戒レベル3(警戒)及び内水氾濫の危険度も警戒レベル3相当と判定され、氾濫危険水位に達した9時50分の時点で警戒レベル4(危険)、さらに氾濫発生情報が出された後の12時10分以降には警戒レベル5(災害切迫)と判定されている。

これらの情報を河川周知水位の情報と併せて、河川ごとに整理したものが表-3及び表-4である。避難情報のガイドラインの判定例を参考にすると太平川では「高齢者等避難」を9時頃、「避難指示」を10時頃に発令できたのではないと思われる。高齢者等の避難については2時間程度、一般の人の避難にも1時間程度の余裕が必要であるが、太平川の溢水が11時過ぎに発生したことを考えるとこれを概ね満足するものとなる。一方、旭川では「高齢者等避難」を2つの要件を満たした10時30分頃、「避難指示」を13時頃に発令するという判断ができたのではないと思われる。

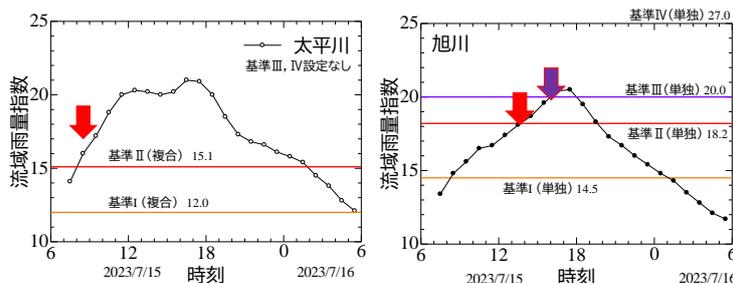
図-20 流域雨量指数の変化

図-20は流域雨量指数の変化を河川ごとに整理したものである。流域雨量指数とは、河川の

上流域に降った雨により、どれだけ下流の対象地点の洪水危険度が高まるかを把握するための指標であり、秋田市中心部の洪水危険度を概略知るには有用な指標となる。太平川の複合型の基準値は内水氾濫を対象としたもので警戒レベル3相当の基準Ⅱを15日8時30分に超過した。一方、旭川の単独型の基準値は外水氾濫を対象としており、警戒レベル3相当の基準Ⅱは13時30分に警戒レベル4相当の基準Ⅲは16時30分に超過している。なお、太平川については警戒レベル4相当の基準Ⅲ（複合型）は設定されていない。
