## 令和5年7月豪雨により浸水被害を受けた秋田市内の福祉施設の避難行動

徳島大学大学院社会産業理工学研究部 金井 純子  
 徳島大学環境防災研究センター 中野 晋  
 東京未来大学 西村 実穂  
 関西大学 山崎 健司

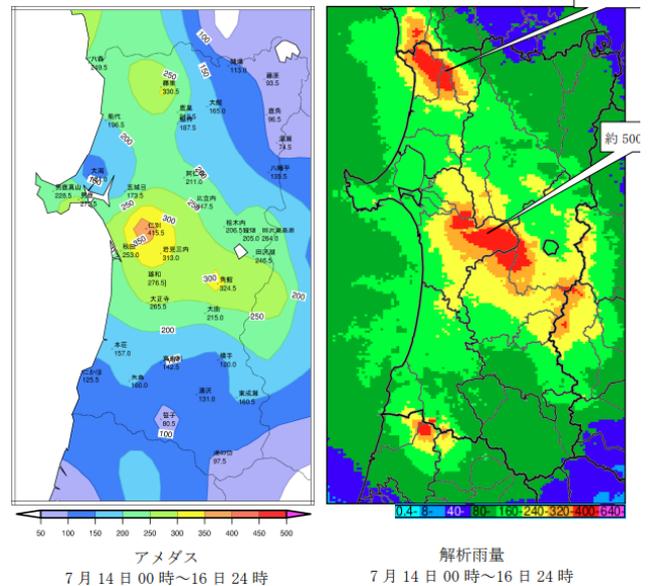
図-1 アメダスと解析雨量

令和5年7月14日から16日にかけて梅雨前線が東北北部に停滞し、前線に向かって暖かく湿った空気が流れ込んだため、秋田県内は広い範囲で大雨となり、白神山地や太平山地付近を中心に激しい雨や非常に激しい雨となった所があった（図-1）。総降水量は多い所で400ミリを超え、解析雨量では局地的に約500ミリとなるなど記録的な大雨となり、藤里、男鹿、秋田、秋田市岩見三内、秋田市仁別、角館では72時間降水量が観測史上1位を更新した。秋田県管理河川では6水系16河川が氾濫し、秋田市、五城目

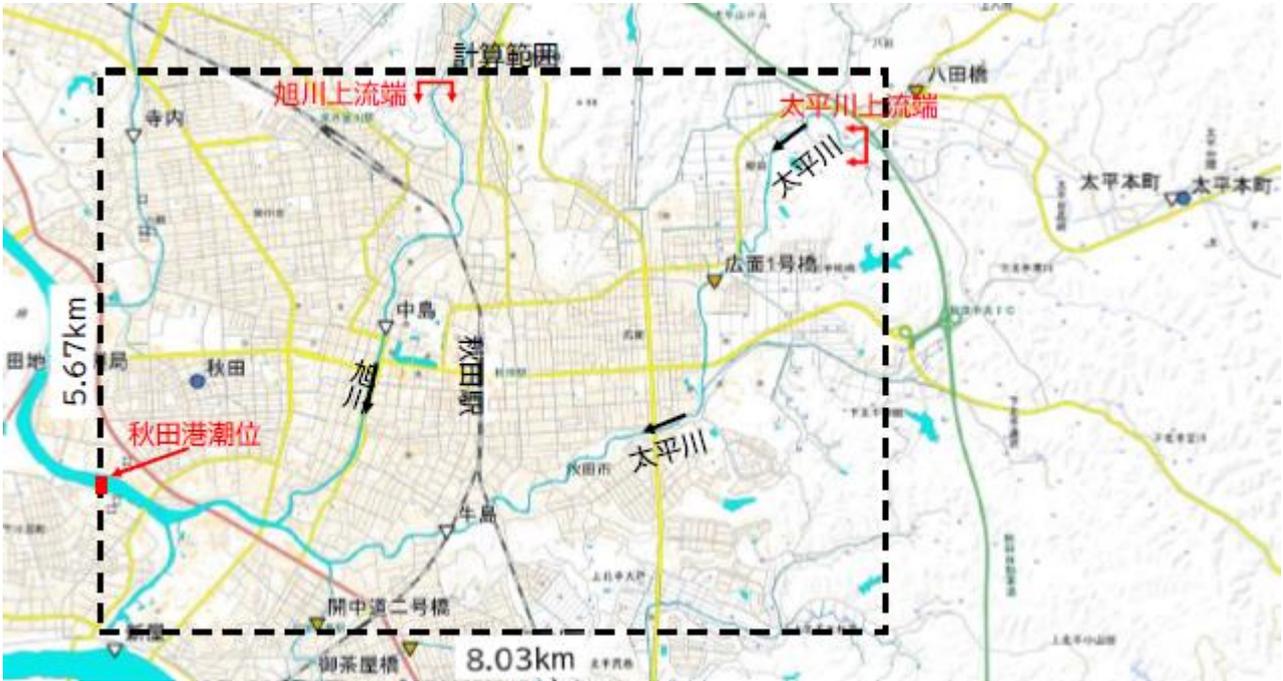
図-2 洪水氾濫解析の計算領域

洪水氾濫解析には XOKABE という平面2次元洪水氾濫解析エンジンを備える「AFREL-SR」（ニタコンサルタント株）を用いた<sup>8)</sup>。XOKABEは平面2次元浅水方程式を時間方向には風上差分，空間方向にはスタックドメッシュを用いた中央差分形式で表現し，これに雨水流入，下水道，排水機場等が考慮できる内外水を統一的に計算できる洪水氾濫解析プログラムである。計算領域は，**図-2**に示すように南北5.67km東西8.03kmの範囲で，これを10mメッシュの正方格子で計算した。計算期間は7月14日0時から7月16日6時までの54時間， $\Delta t$ は0.05秒，地形データは国土地理院5mDEM，太平川と旭川のデータは秋田県より提供を受け，河床高，護岸高を与えた。なお，この地区の5mDEMは航空レーザー測量によるもので，作業年度は2009年である。鉛直方向の精度は標準偏差で0.3m以内とされるため，市街地の標高値には一定の誤差がある<sup>注6)</sup>。雨量は秋田（気象庁），太平本町（県），秋田防災ST（県）3カ所の時間雨量データをティーン分割して与えた。太平川9.2kmと旭川5.0km地点を上流端境界とし，太平本町水位局（13.2km）または中島水位局（3.2km）で測定された水位変化から等流計算で求めた流量を水位局地点と計算の上流端地点に対応する流域面積の比率を考慮して，太平川上流端境界には1.88倍した値を，旭川上流端境界には0.69倍した値を与えた。また，旭川の下流端には秋田港の潮位データを与えた。浸水痕跡調査41地点を対象に精度検証をした結果，自乗平均誤差の平方根（RMSE）は0.227mであり，これは標高データ5mDEMの垂直精度内に収まっている。

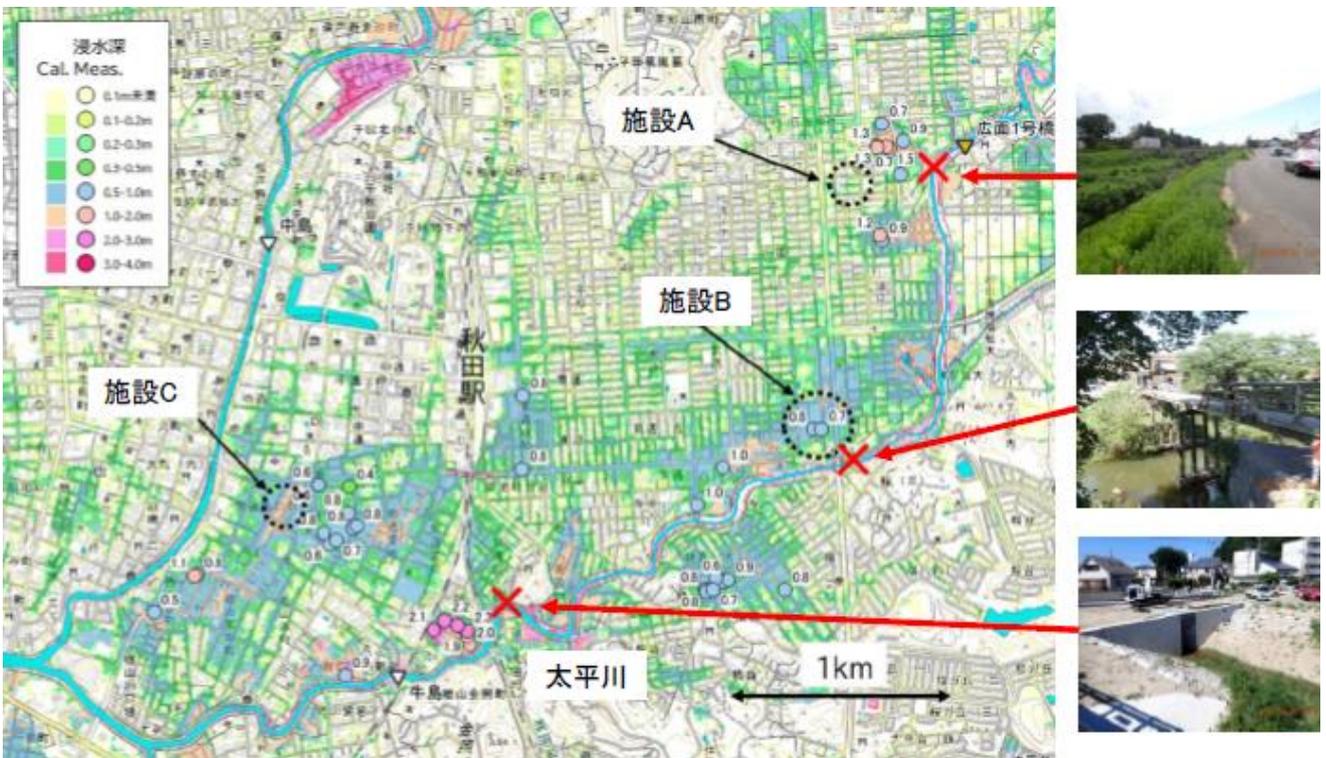
図-3 秋田市にある施設 A,B,C 周辺での最大浸水深の再現計算結果

**図-3**に，浸水痕跡調査の地点，調査対象の施設A，施設B，施設Cの位置，施設周辺での最大浸水深の再現計算結果を示す。3施設は太平川から数百m離れた市街地にある。最大浸水深は，施設A周辺で0.1m～0.2m，施設B周辺で0.5m～1.0m，施設C周辺で1.0m～2.0mの範囲を示している。

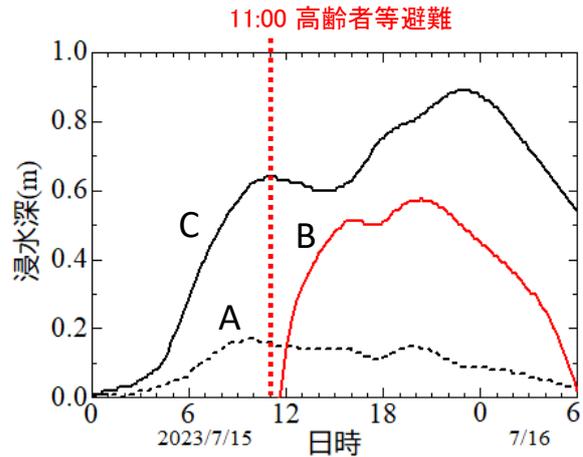
図-4 施設 A, B, C での浸水深変化（解析値）

**図-4**は，施設A，施設B，施設Cでの浸水深変化（解析値）である。施設Aの浸水深変化は，7月15日6時頃から徐々に上昇し9時頃に境に低下している。施設Aは浸水していないため浸水痕跡はないが，道路が冠水したという証言と一致している。施設Bの浸水深変化は，12時前に急激に上昇し20時頃にピークを迎えた後，徐々に低下している。施設Bの浸水深は床上約0.7m，路面からは0.74m，0.78mであることから，解析値は，浸水痕跡高さを下回る結果となった。施設Cの浸水深は床上約0.4mで，浸水深変化は，5時頃から急激に上昇し，11時頃と22時頃に2回のピークが見られる。概ね証言と一致している。施設C周辺の浸水痕跡は，0.6m～0.8mであることから，解析値は，浸水痕跡高さを上回る結果となった。

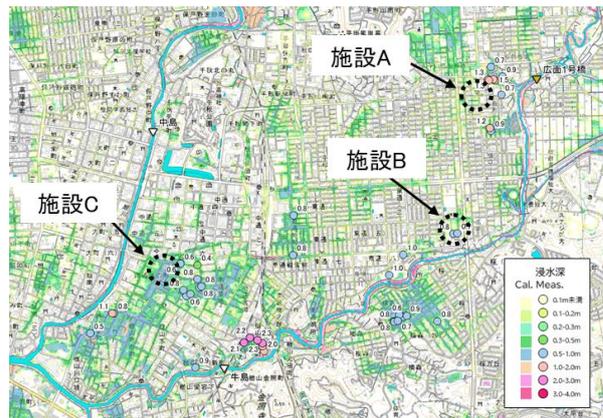
図-5 7月15日11:00の浸水再現結果

**図-5**は，7月15日11:00の再現計算結果である。施設周辺の冠水が徐々に始まっていたと推察される。

秋田市中心部では秋田駅を中心に東西約4km、南北約3kmの範囲で浸水した。太平川3カ所からの溢水により、湛水型の内水氾濫が発生した。7月15日11:00「高齢者等避難」が発令されたタイミングは、既に道路が冠水しており、屋外への移動は危険な状態であったと推察される。3つの施設の事例から6つの課題が明らかになった。通所サービス・訪問サービスの利用者への適切な災害対応と職員の安全確保との両立が重要である。

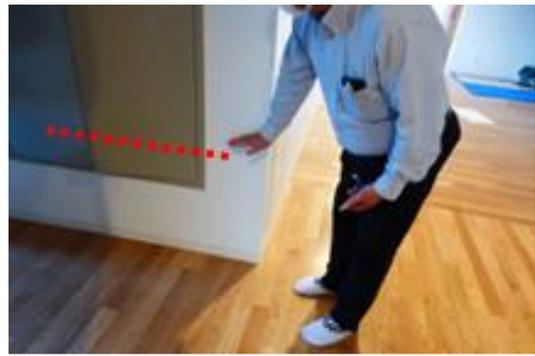
図-6 施設Bの浸水状況（屋内）

災害発生当日の利用者は29名、職員は13名であった。7月14日から気象情報や川の水位情報をテレビやインターネットで収集し、施設裏にある水路の水位を避難の目安としていた。近隣の学校が避難所だったが多目的トイレが無いなど福祉的な設備に不安があったため、EVが確実に使用できるうちに2階へ避難することを決めた。7月14日16:30に利用者29名をベッドごとEVで2階へ避難させた。その後、事務機器などを移動した。15日14:00頃に建物への浸水が始まり床上70cmに達した（図-6）。什器や厨房設備、車などが水没して使用不可能となったが、キュービクルを高所設置していたため2階の電気と水道は稼働した（図-7）。また、一部の重要書類が水没したが、クラウドで管理していた介護記録の消失は免れた。15日の夕食は備蓄食を提供した。

今後の課題として、避難計画やBCPの見直し、インターネットが使えない場合の対処方法、止水板の設置などが挙げられた。
