令和5年台風13号により被災した福島県、茨城県の保育施設の災害対応

東京未来大学こども心理学部 ○西村 実穂
徳島大学環境防災研究センター 中野 晋

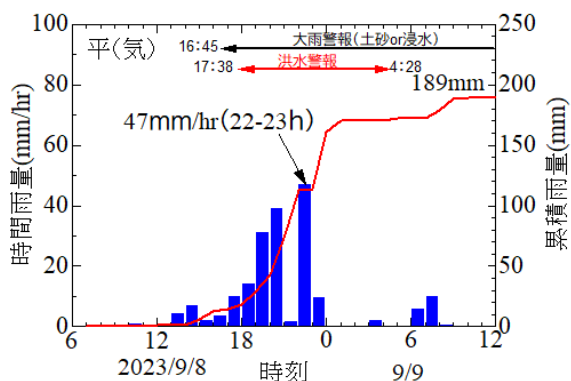
図-1 いわき市内の降水量の時間変化

福島県では、被害の大きかったいわき市において8日19時41分、21時08分、21時48分と3度にわたり記録的短時間大雨情報が発表された(図-1)。短時間のうちに集中的な豪雨が生じたことにより、いわき市内郷、宮町などの一部の場所で内水氾濫が発生した⁵⁾。また、宮川及び新川上流部では、河川の流下能力を超える流量があり、外水氾濫が発生した。

また、職員の通勤時の安全確保にも配慮が必要である。I-3 幼稚園、K-1 幼稚園では、引き渡し完了後に帰宅した職員が道路の冠水等により帰宅ができなかった、もしくは帰宅に時間がかかったことが述べられた。図-1、図-2を見ると、引き渡し完了後の帰宅時は、いわき市、北茨城市ともに非常に雨が強かった時間帯にあたる。保育者は、子どもの引き渡しが完了してから帰宅することになる。保護者の迎えを待つ間に、園周辺や地域全体が浸水してしまい、帰宅が困難になる可能性も高い。保育施設では園児の安全確保に目が向きがちであるが、職員の安全確保も保育施設にとって重要な課題である。園舎内や近隣の避難場所など安全な場所に留まり、状況が落ち着くまで待つことを選択肢に入れることが望ましいと考えられる。

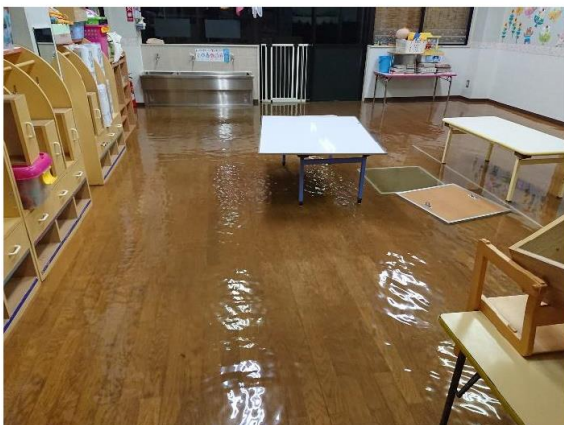
写真-1 I-3 幼稚園の保育室内の浸水状況
(I-3 幼稚園提供)

保育室は床上1cm程度の浸水(写真-1)、他の箇所よりも低い場所に位置する教材庫は30cm程度浸水した(写真-2)。5日間の休園の後に、園舎を清掃、消毒して保育を再開した。復旧作業にあたっては、前回の被災時の経験があったため、園長が復旧作業の内容と手順を把握しており、作業の優先順位をつけることや休園期間の見通しを持ち、被災直後に1週間休園することを決めるというように、早い段階での休園決定や復旧作業へスムーズに着手することができた。復旧作業における課題としては、復旧作業に来てくれたボランティアや保護者の役割分担の困難さがあったことが語られた。

また、今後の課題として、短期間で複数回被災しているため、安全ではないことを懸念した保護者が入園を忌避しようとするのではないかとという園児募集への影響を懸念していた。5年間で3回の浸水被害を受けているため、施設周辺の排水状況の改善を県・市に要望している。

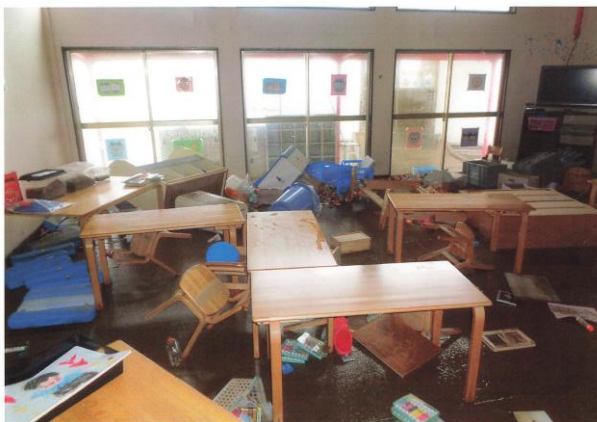
写真-3 K-1 幼稚園内の被害状況
(K-1 幼稚園提供)

園舎が74cmまで浸水し、園内ほぼすべての設備や備品が使用不可能になった。そのため、1週間の休園期間を経て、9月19日から市内生涯学習センターで保育を再開した。代替施設の候補として、市内の公民館や廃校となった小学校の利用が検討されたが、公民館は避難所として使用されており使用

今回は園の付近を流れる里根川の越水により、園周囲の水田に水が流れ、水田からあふれた水が園に流入した。市に対して、里根川周辺の河川工事の早期実施を要請している。また、止水板の設置など園独自でできる対策についても費用や実現可能性を検討している。

代替施設での保育は、床や壁の張替え工事が終了する1月8日まで続き、1月9日に元の園舎に戻ることができた。代替施設における保育の課題として、トイレの不足や3階までの移動の困難さ、通園手段の確保の問題が挙げられた。トイレについては、2階のみに設置されており、3~5歳児がトイレを使用する際には階段を下りてトイレに行かなければならなかった。また、トイレの個数が男女各3ヶ所しかなく、60名を超える子どもと保育者が利用するには少なかった。さらに、トイレは施設を利用する地域住民と共用であったため、地域住民に配慮しながら使用する必要があった。数の不足や必要時にすぐにトイレに行けないことから、トイレトレーニング中の3歳児は、代替施設使用期間中はトイレトレーニングを一旦中断することとなった。

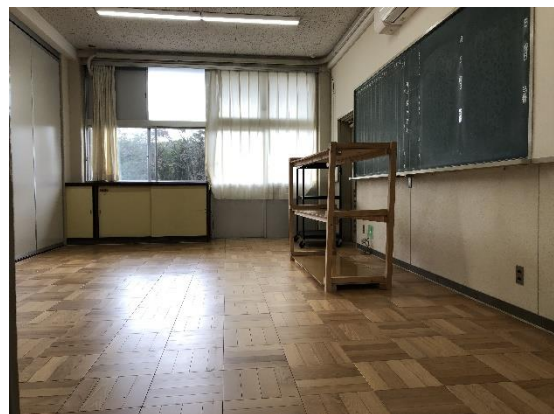
写真-4 代替施設として保育に使用した
生涯学習センターの一室(2024/2/20 撮影)

できず、他の施設は冷暖房設備が十分でないといった理由から、一定の広さがあり冷暖房設備がある生涯学習センターを利用することになった。代替施設はK-1 幼稚園から車で約10分程度の所に位置している。廃校となった小学校を生涯学習センターとして使用しており、保育室として利用できる場所(写真-4)のほか十分な広さの校庭があった。代替施設の2,3階部分を利用し、2階を0~2歳児、3階を3~5歳児が使用した。給食については、元々外部搬入であったため、業者に代替施設まで届けってもらうようにした。また、乳児に対しては、自園で調理した離乳食を提供する必要があり、レトルトの離乳食を温めて提供した。
