令和5年奥能登地震 ～地場産業と寺社の被害～

2023年5月5日に発生した奥能登地震の被害調査を実施した。特に、奥能登地方を代表する地場産業や寺社の被害に注目した。距離減衰式にて珠洲市周辺の最大加速度や計測震度の距離減衰特性を整理した。距離減衰式による推定値は観測値より大きめの値を与えるものの概ね妥当であることを確認した。地場製造業での調査では老朽化した建屋、窯、土壁など耐震性の低い構造物が損傷した。寺社の被害調査からは重心が高い鳥居や鐘楼堂などが強い揺れのために倒壊した。鳥居、鐘楼堂などはいずれも土台との接合部で断裂し、倒壊に至ったことがわかった。

Oku-Noto Earthquake in 2023 -Damage to local industries, temples and shrines-

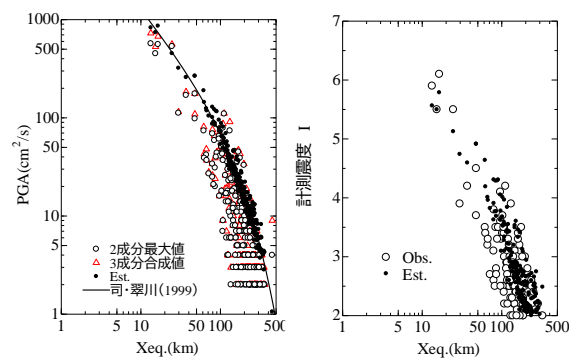
図-2 地表最大加速度と計測震度の距離減衰特性

このようにして求めた等価震源距離と地表最大加速度及び計測震度の関係を図-2(a),(b)に示す. なお, 距離減衰で扱う最大加速度は水平2成分のうち大きい方の値を用いることが一般的であるので, 2成分最大値を示すが, 参考までに3成分合成の地表最大加速度も△で示した. 図中の○記号は地震計による観測値, ●記号は地震計設置位置での推定値を示す. さらに司・翠川⁴⁾の距離減衰式に今回の条件を入れて計算したものを曲線で示す. 観測した地表最大加速度は距離減衰式より小さめの値を示し, どちらかというとも3成分合成最大加速度に近い値を示すことがわかる. 珠洲での地表最大加速度の推定値と観測値はそれぞれ830galと571gal, 正院でのそれは864galと561galで約1.5倍である. 一方, 計測震度については地震計による観測値と推定値は比較的一致が見られる.

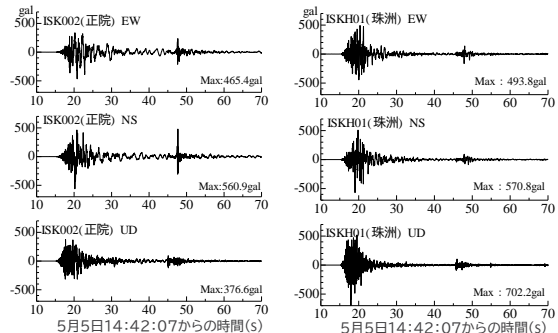
図-3 地表の地震加速度の経時変化 (左: 正院, 右: 珠洲)

図-3の加速度経時変化を見ると14時42分24秒から40秒程度揺れが継続しているが, 最初の揺れから約30秒にもパルス的な加速度波形が見られる. 計測震度6.1を記録した正院での最大加速度はEW 465gal, NS 561gal, UD 377gal, 3成分合成676galで, 珠洲ではEW 494gal, NS

571gal, UD702gal, 3成分合成729galである。震源に近い珠洲笹波では6.6cmの隆起が観測されており²⁾、上下方向の地震活動が特に大きかったものと思われる。

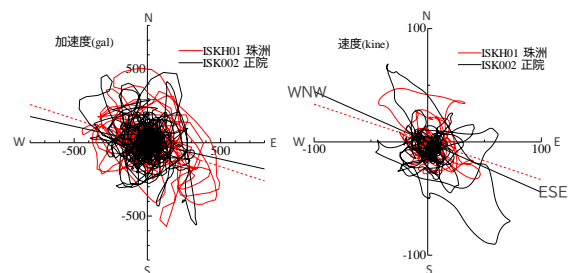
図-4 加速度と速度の水平面内変動

図-4に加速度と速度の水平面内変動を示す。実線及び破線は最小二乗法による卓越方向を示している。あまり明確ではないものの珠洲、正院ともに西北西—東南東方向に軸を持つ加速度及び速度変動が生じたことがわかる。地震による断層面周辺では西～南西方向に最大1cm程度の地殻変動が生じており、滑りが生じる中でこれと直交する方向の揺れが生じていたことをわかる。

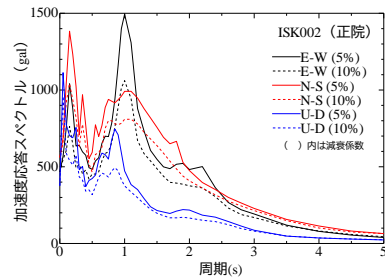
図-5 加速度応答スペクトル (正院)

加速度応答スペクトルは構造物に対する地震力と関係が深い。図-5の正院の加速度応答スペクトルは周期1.0sで、E-W成分の加速度が1000galを超える値(減衰係数5%)を示す。N-S成分は0.2sと1.0s、U-D成分は0.1sで最大値を示す。図-6の珠洲の加速度応答スペクトルではE-W成分は0.7s、N-S成分は0.3sで最大を示し、U-D成分は0.1sで極めて大きな値を示す。珠洲の加速度応答は正院に比べてより小さな周期でピークを示している。これは正院に比べて珠洲の地盤が比較的固いことが影響していると考えられる。

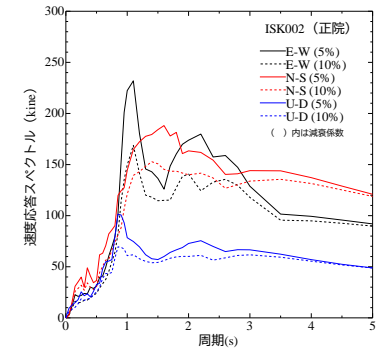
図-7 速度応答スペクトル (正院)

速度応答スペクトルは地震動が構造物に与える最大のエネルギーを表す指標である。図-7に示す正院の速度応答スペクトルを見るとE-W、N-Sともに1.0~2.5sで大きな値となっている。これは耐震性の低い木造建築物には危険な周期と言える。一方、図-8に示す珠洲はE-Wが0.7~1.2s、N-Sが0.6sと1.2~2.0sにピークがある。家屋被害が正院町周辺で多かった要因は計測震度が大きかったことに加え、周期特性も重要な要素であったと考えられる。
