## 令和元年台風15号通過時の送電鉄塔倒壊被害からの風速試算

### ESTIMATION OF WIND SPEED FROM TRANSMISSION TOWER COLLAPSE BY TYPHOON FAXAI

野田 稔<sup>1)</sup>

#### ABSTRACT

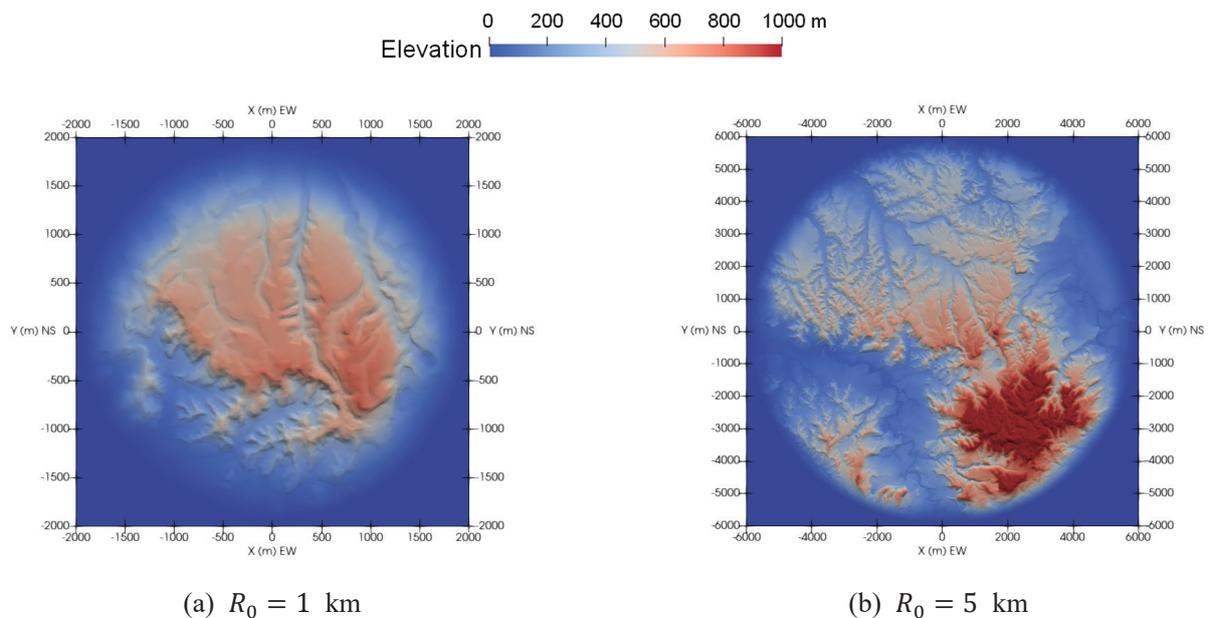
図2 気流解析における地形の再現状況の例

計算領域は、東西軸をx軸(東向きを正)、南北軸をy軸(北向きを正)とした直交座標系に合わせた水平方向の1辺が $2(R_0 + 1)$  (km)、高さが2kmの直方体で生成し、水平方向には15mの等間隔分割、鉛直方向には第1メッシュが10mの等比級数で生成した非等間隔分割とした。図2に $R_0 = 1$  kmおよび5kmにおける地表面部分のメッシュを示す。本解析では、風向を上流側に位置する流入面での風速ベクトルで変化させており、流入面では粗度長 $z_0 = 0.1$  mの対数則に基づいた風速鉛直プロファイルを与えた。また、下流側の位置する流出面においては自由境界を設定した。風向角 $180^\circ$  の場合のみ、風向の平行面となる東西面をスリップ境界とした。対象範囲は樹木などが多く起伏に富んだ土地であるため、ここでは粗度長を一律に $z_0 = 0.1$  mとし、ゼロ面補正やキャノピーモデルなどは用いなかった。
