令和5年7月豪雨による秋田県五城目町の浸水被害調査

徳島大学 ○中野 晋・蔣 景彩・金井純子
 東京未来大学 西村実穂
 秋田大学 渡辺一也
 徳島県 徳永雅彦
 (株)一条工務店 榎本誠一

Survey on flood damage in Gojome Town, Akita Prefecture, caused by the heavy rains of July 2023, Nakano Susumu, Jiang Jing Cai and Kanai Junko (Tokushima Univ.), Nishimura Miho (Tokyo Future Univ.), Watanabe Kazuya (Akita Univ.), Tokunaga Masahiko (Tokushima Prefectural Office) and Kashimoto Seiichi (Ichijo Construction Co., Ltd)

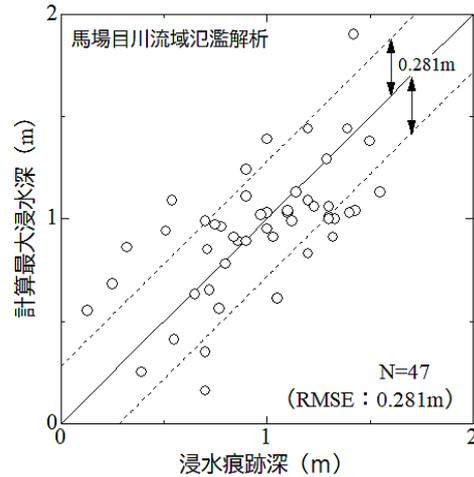
図-3 最大浸水深の再現性

ある昭辰橋より下流では写真-1でわかるように河道内植生が異常に繁茂していたため、植生抵抗により、大きな水位上昇が生じたと推定された。そこで、上流端流量の決定には昭辰橋より上流側で測定された浸水痕跡値の再現性を重視して調整した。具体的には仮流量変化値に係数0.5から1.0まで0.05刻みで変化させ、最も適宜する係数0.55を選定した。その上で昭辰橋下流の五城目町中心部の氾濫状況を再現するために、空中写真から判読された河川植生エリアのマニング係数を0.05から0.30まで0.05刻みで変化させて調整した。最終的に河川植生エリアのマニング係数としては0.30を採用することにした。河川植生のマニング係数としては大きめの値となっているが、写真-1の通り、密生度が高いことで河川流の抑制効果が大きかったと考えられる。このような方法で評価した氾濫計算の計算精度は図-3に示すように調査地点47カ所の浸水痕跡深データに対して自乗平均誤差の平方根(RMSE)は0.281mと十分な精度で再現できている。

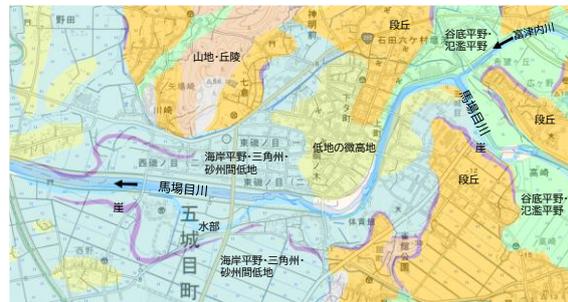
図-4 地形分類 (国土地理院) に一部加筆

対象地区の洪水に対する潜在的危険性を把握するため、国土地理院・重ねるハザードマップより、地形分類(図-4)と想定最大規模の洪水浸水想定区域(図-5)について確認する。富津内川との合流点付近は谷底平野・氾濫平野にあたり、0.5~3mの浸水想定区域になっている。五城目町役場があり、多くの住家が集中しているエリアは海岸平野・三角州等に分類され、3~5mの浸水想定区域で最も浸水危険性が高い地区である。

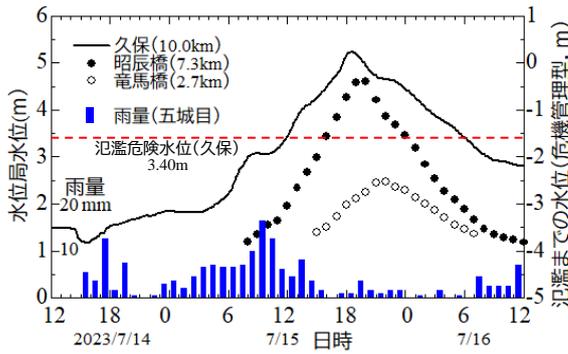
図-6 馬場目川の水位変化

図-6に馬場目川に設置された水位計(久保, 10.0 km)及び危機管理型水位計(昭辰橋 7.3 km, 竜馬橋 2.7 km)による水位変化を示す。いずれの水位計でも観測基準面の標高が不明であり、各地点の観測基準面からの相対的高さで表示している。なお、水位と雨量の関係が分かりやすくなるように五城目雨量局のデータも併示した。

この図から、久保では7月15日12時~7月16日6時までの12時間にわたり、氾濫危険水位(3.40m)を超過していたことがわかる。水位のピークは7月15日18時過ぎで五城目町付近の雨はピークを過ぎ、小康状態になってからである。久保で観測される水位波形に比べ、

馬場目川と富津内川の合流点より下流側にある昭辰橋での水位変化は急峻な変化を示している。洪水氾濫解析では富津内川からの流量評価が難しかったため、馬場目川からの流量の12.5%として与える処理を行っているが、十分ではなかったことを示している。

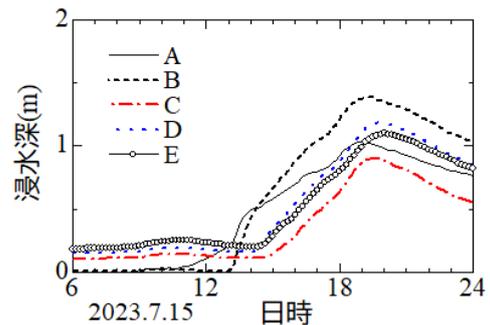
図-9 A～E 地点での浸水深変化

河口から 8.1km 付近では右岸側で溢水し，ここに立地する五城目町浄水場が 1m を超える浸水被害を受けた（写真-2）。この結果，五城目町の 9 割にあたる約 3500 戸が暫定復旧した 7 月 23 日まで断水することになった³⁾。五城目町の広報誌⁴⁾によると浄水場で大規模な浸水発生を受けて運転を停止したのは 7 月 15 日 16 時頃である。図-9 に A～E 地点での浸水深の時間変化を計算値から整理して示す。この図から 16 時には取水ポンプ施設出入口（A 地点）の浸水深は 0.8m となっており，ほとんどの設備で運転ができない状況になっていたことが推察される。

流では堤防高を超える水位になっていたと見られ、外水氾濫により短時間に浸水したものと思われる。図-9ではC地点（平屋建ての高齢者施設②）の浸水は7月15日15時頃から始まっている。この施設では2棟の高齢者グループホーム（利用者定員18名）を運営しており、勤務中の限られた人数で法人職員が所有する隣接の民家2階に避難させている。15時時点の昭辰橋の水位は氾濫開始水位まで2.0m（換算水位は7.0m）となっているが、左岸堤防の低い部分や橋桁に架かった流木の影響などにより、15時頃には左岸の一部で溢水が始まったものと推察される。

岸に樹木が繁茂していることや橋桁に流木がかかることなどで塞き上げられ、溢水が発生したものと推察される。実際、右岸堤防上にある民家の金網には写真-7のように地面より0.7mの高さまでゴミが付着しており、金網に塞き上げられた結果とは言え、ある程度の深さで越水していたものと推察される。図-9ではD、E地点共に15日14時半頃から浸水深が上昇しており、この頃に氾濫が始まったものと思われる。

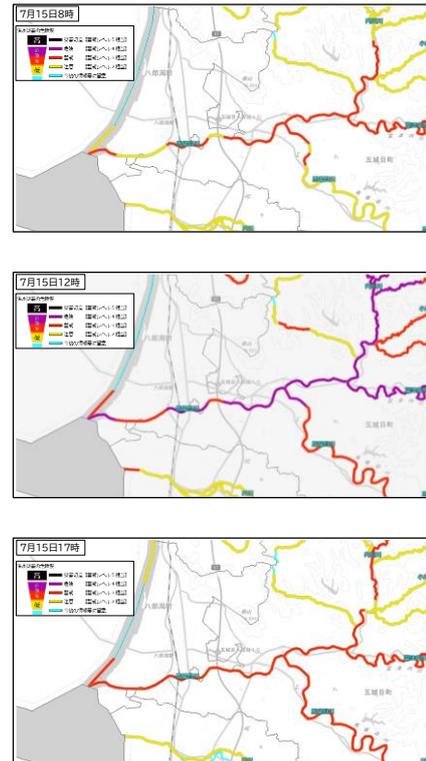
図-10 洪水危険度分布の変化

また、気象庁から発表されている洪水危険度分布（キキクル）を町内全域に避難指示が発令された7月15日8時、馬場目川氾濫危険情報が出され、内川地区に緊急安全確保が発令された同12時、町内全域に緊急安全確保が出された同17時の3回について図-10に示す⁵⁾。8時の危険度分布では馬場目川、内川川、富津内川で警戒レベル3に達していることや土砂災害警戒情報が発表されていることを考えると町内全域に避難指示を発令することは適切であったと思われる。12時にはいずれの川でも警戒レベル4であること、馬場目川では図-6で示した通り、氾濫警戒水位を突破し、馬場目川氾濫危険情報が出されていることを考えると避難指示を継続すること、すでに内川川の氾濫が始まったことが住民の通報により確認された内川地区で緊急安全確保が発令されたことは適切である。17時の洪水キキクルでは警戒レベルは4から3に低減した所が多いものの上述したように14時半以降に馬場目川沿いで外水氾濫が始まっていることを考えると馬場目川沿いの地区に対しては15時前後に緊急安全確保が出されることがより望ましいと考える。
