港湾区域における大規模災害発生時の
初動調査等の効率化に関する研究

2019年3月

佐々木 信和

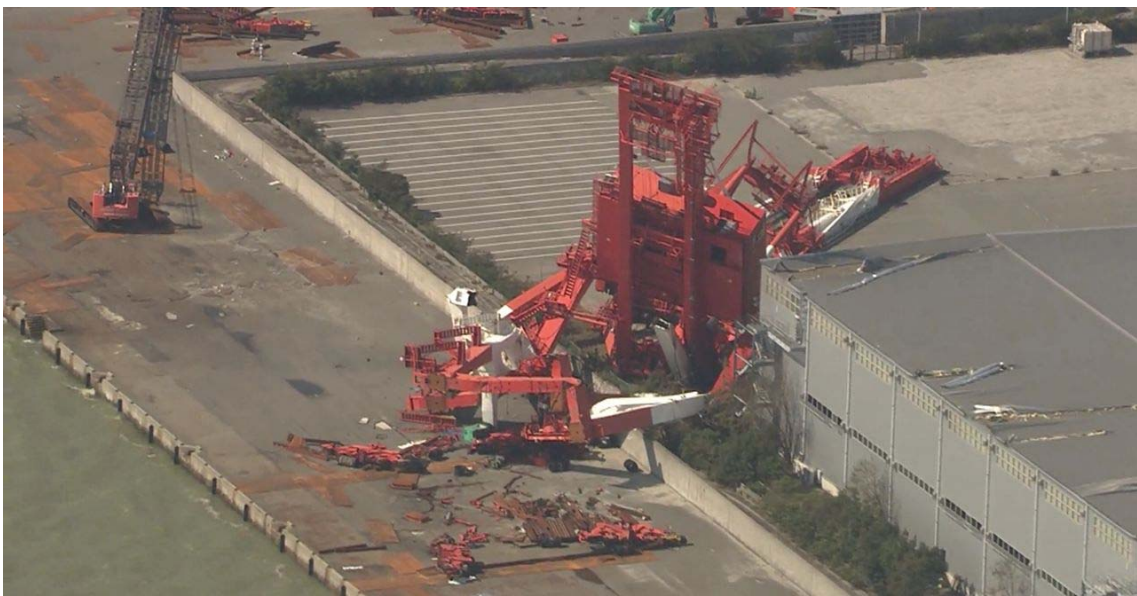
図 1.9 平成 30 年台風 21 号における荷役機械倒壊状況（尼崎西宮芦屋港）⁷⁾

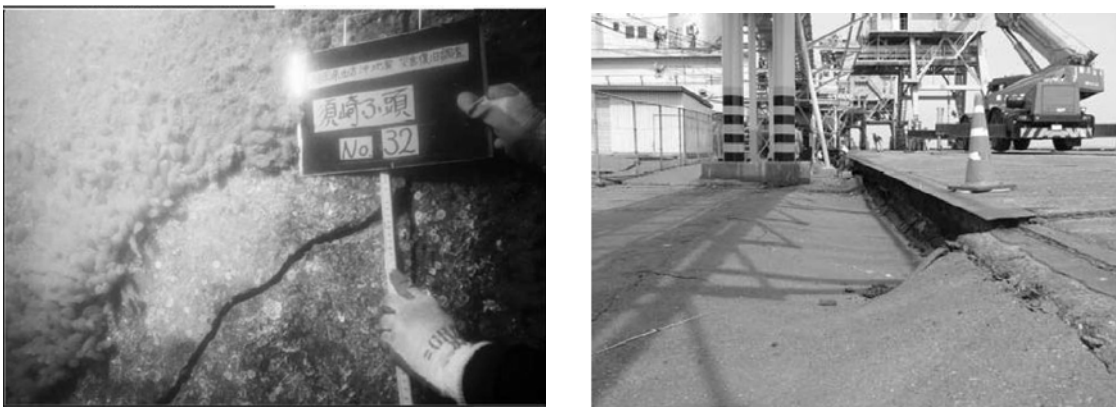
港湾土木施設の被災は博多港全域にわたっており、61の国有港湾施設のうち38箇所では被害が確認された。被害形態としては、岸壁法線の変位やエプロンの沈下が多くみられたほか、L型ブロックの目地の開き及び目地の流出、L型ブロック本体の貫通クラックも見られた点が特徴的である。

図 1.36 博多港における被災状況（L型ブロック損傷，岸壁背後沈下）¹⁹⁾

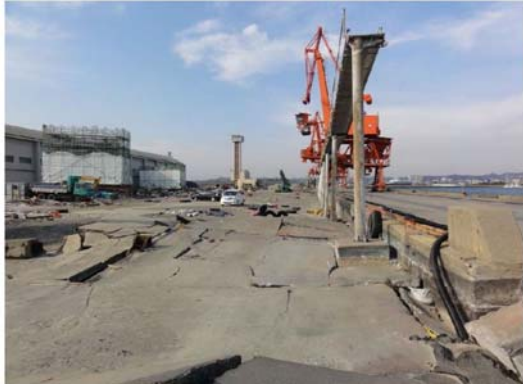
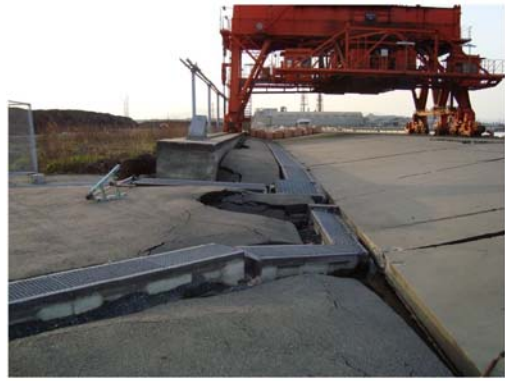
なお、東北地方北部では地震動による大きな影響はあまり確認されなかったものの、東北地方南部の小名浜港では地震動による大きな被害が確認された。また、相馬港等において津波と地震動の複合被害とみられる大きな被害や液状化による被害も確認された。

図 1.37 小名浜港における被災状況²⁰⁾

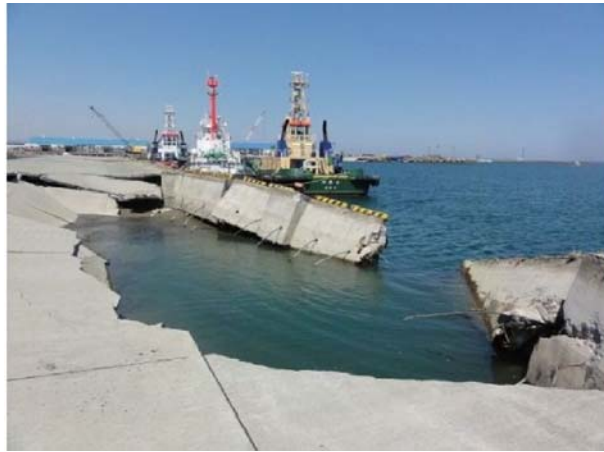
図 1.38 相馬港における被災状況²⁰⁾

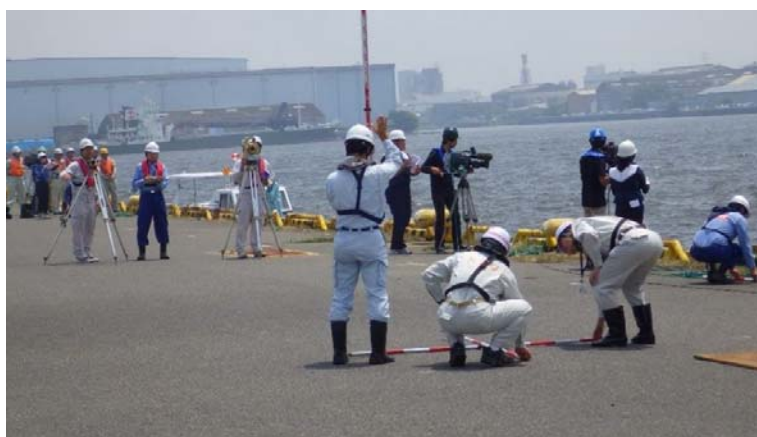
図 2.1 従来手法による現地作業の状況（筆者撮影，地方整備局防災訓練時）

地震・津波及び風水害等により被害を受けた建造物の状態を評価するためには、施設の構成部位の損傷等の程度と、移動・沈下など被災変形量を初動調査及びその後の調査で計測・把握する必要がある。現時点では、それらの調査は図 2.1 のような縦横断測量等の現地作業による場合が多いが、発災後の施設周辺の状況によっては調査の効率性や安全性に問題が生じる可能性がある。

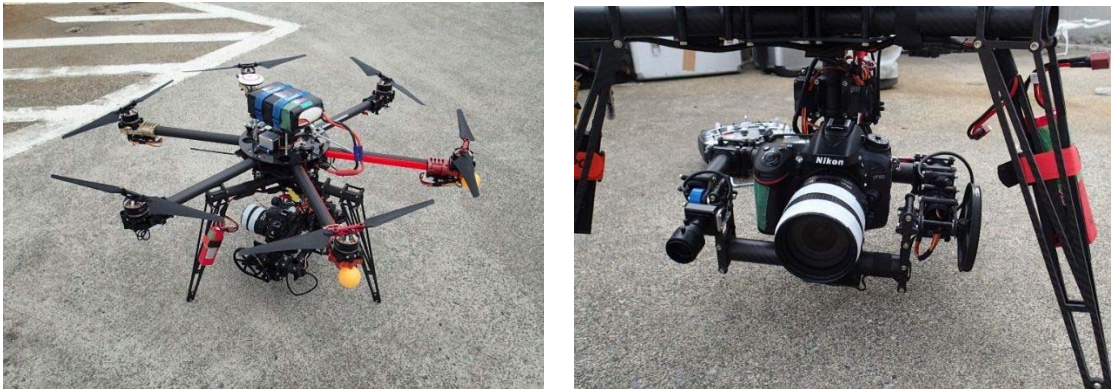
図 2.2 UAV 外観

現在、土木分野では施工管理や建造物調査等に UAV（図 2.2）を活用し、効率性・安全性等を高める取組が積極的に進められている。造成工事において UAV に搭載したカメラやレーザスキャナを使用して取得した三次元データを用いて土量管理を行う方法¹⁾については多くの現場で試行されているほか、土木建造物等に対して実施する外観目視点検調査の代替する手法として、橋梁²⁾³⁾、ダム⁴⁾、河川護岸⁵⁾及び斜面調査⁶⁾等を対象に研究が進められている。さらに、河川や干潟等の地形測量^{7) 8) 9) 10)}や、災害時の被災者捜索¹¹⁾など、さまざまな場面における UAV の活用が期待できる。

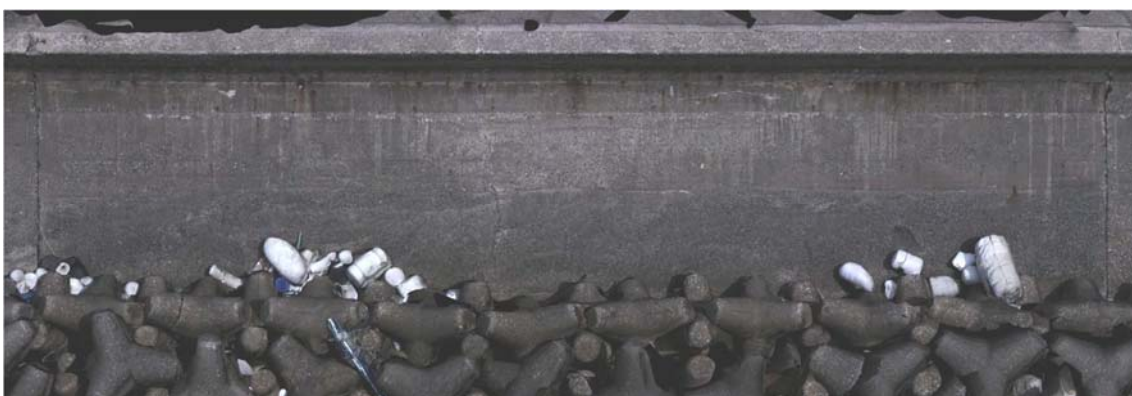
図 2.3 撮影写真からの展開図作成（護岸前面）

構造物表面の損傷の位置及び規模の記録は、構造物の展開図を基図とした変状図を作成する方法が一般的である。取得した画像から構造物表面の図 2.3 図 2.4 に示すようなオルソ画像を作成し、専用ソフト等で損傷箇所をトレースすることが可能である。ただし、画面の明るさなどの撮影条件により検出精度が落ちる場合や、例えばひび割れについては発生方向や発生位置、他の構造物や変状との位置関係などにより危険度が異なる場合があることから、すべて画面上の作業で対応することは現時点では困難であり、現地における専門技術者の確認を必要とする場合がある。

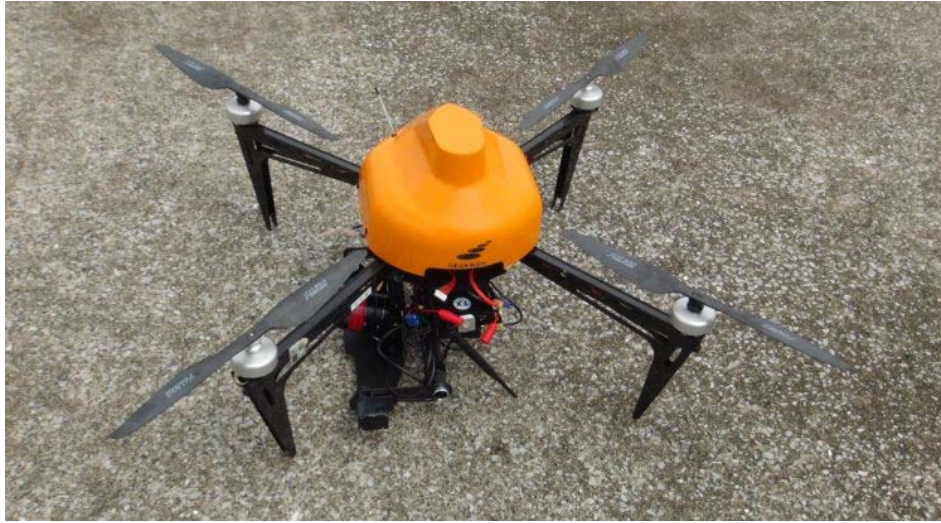
図 2.7 使用機材 (UAV)

使用した UAV の諸元、機体及び関連装置の外観を表 2.2 及び図 2.7～図 2.8 に示す。機体には表 2.3 及び図 2.9 に示す高解像度カメラ（SONY 社製 α 6000）を搭載した。なお、撮影した写真を用いた計測精度（写真測量精度）は、図 2.10 及び図 2.11 に示すように撮影距離とカメラの性能により決定されるものである。

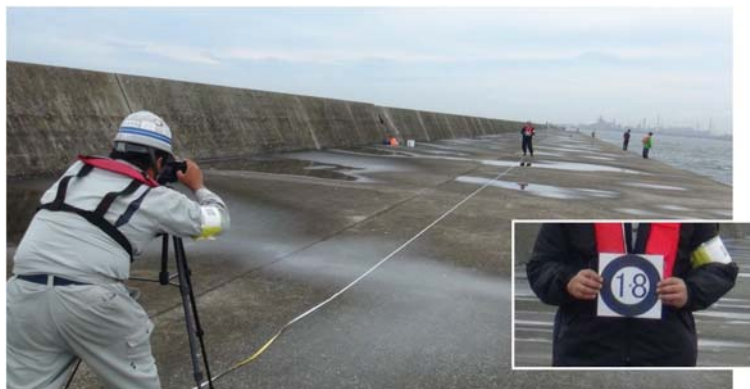
図 2.13 ピント固定作業

撮影距離 20m でピントが合うようにカメラのレンズを固定した（図 2.13）。UAV の磁方位キャリブレーションを行った後、フライト準備を行うと同時に、自動航行の詳細設定を確認し、UAV に設定データを転送した。その後、風の状況等確認しテスト飛行を実施した。あわせて、VRS-GPS を用いて GCP（標定点：3D モデルの座標あわせに使用、13 点設置）の座標計測を実施した。

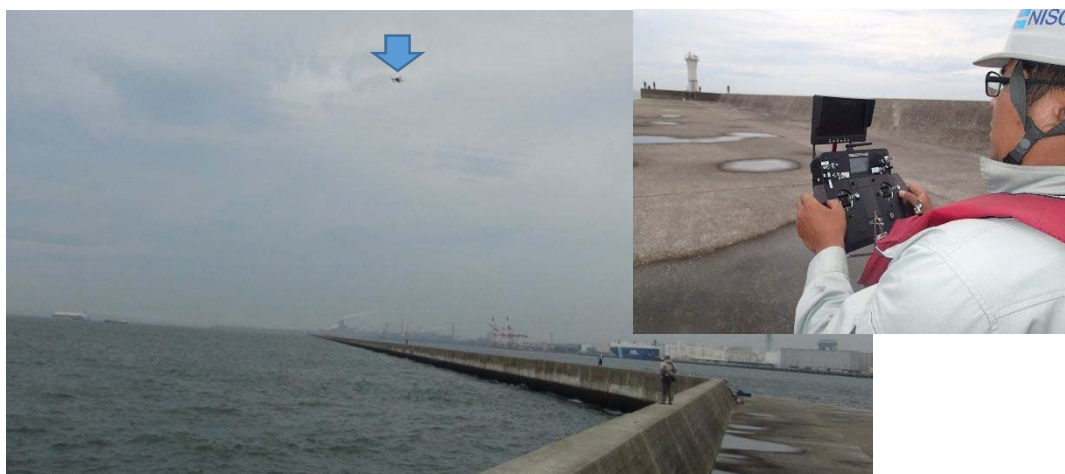
図 2.16 UAV 飛行状況

テスト飛行完了後、防波堤の写真撮影を実施した。フライト時間は1フライトあたり10～15分とし、複数回実施した。

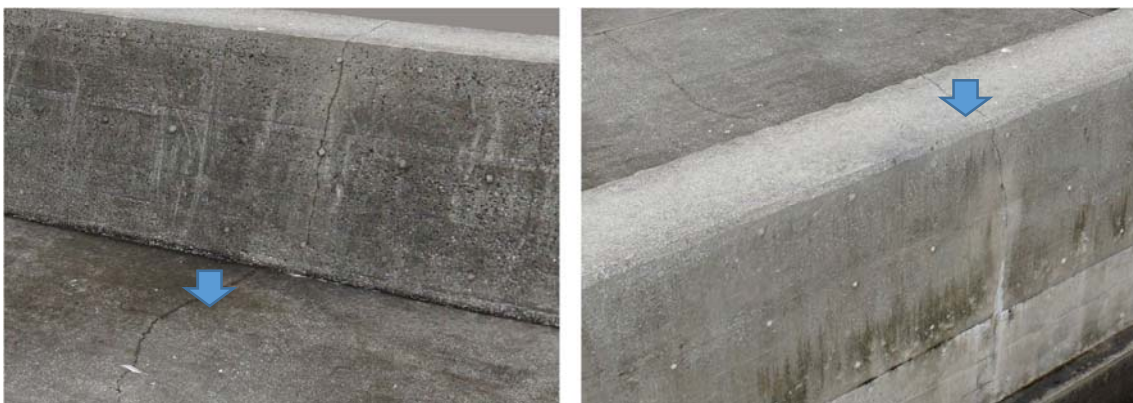
図 2.19 表面状態の確認 (クラック)

3D モデルには撮影写真から生成したテクスチャが貼られており、表面のひび割れ等の変状を確認することができる。また、モデル上の任意の点の座標や、任意の位置の寸法計測を行うことも可能であり、現地における目視確認とほぼ同等の施設評価を行うことが可能であることが確認できた。

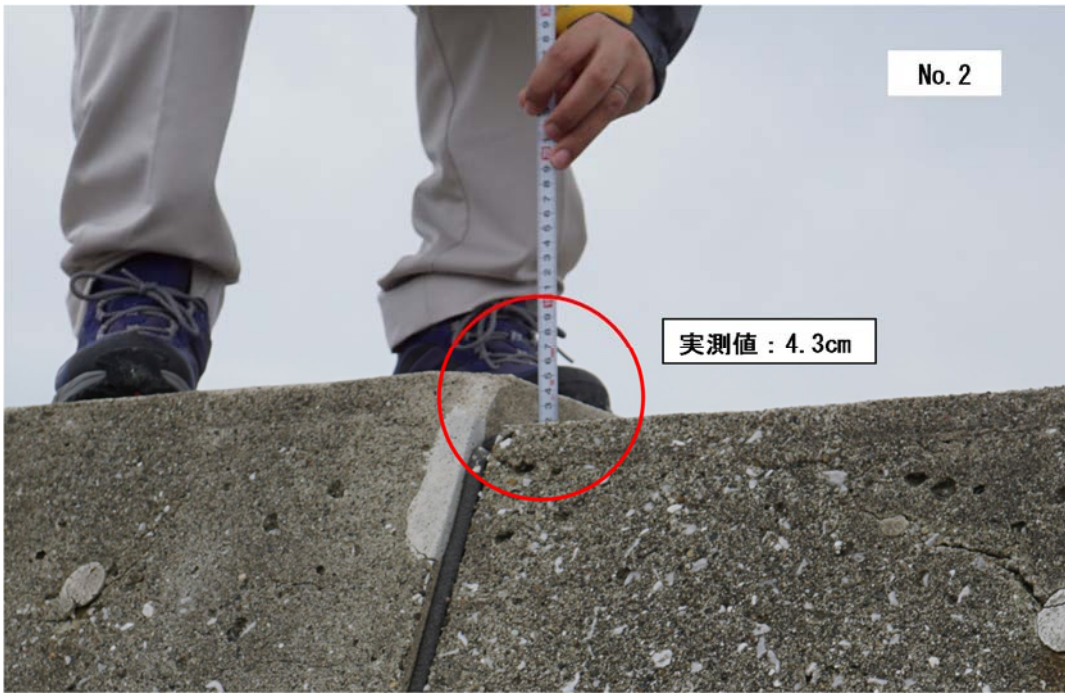
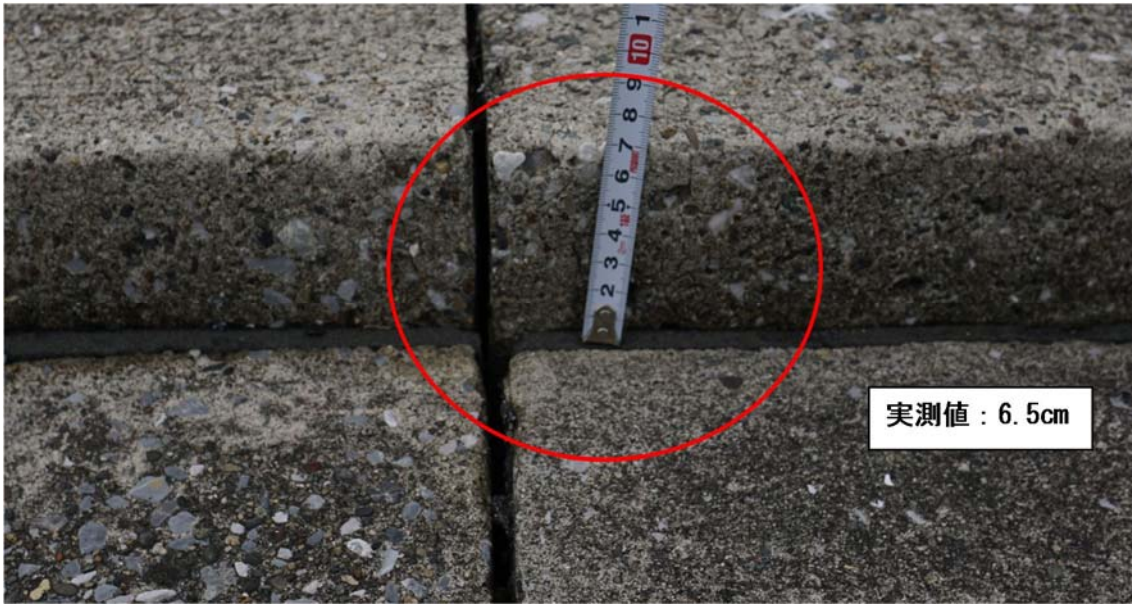
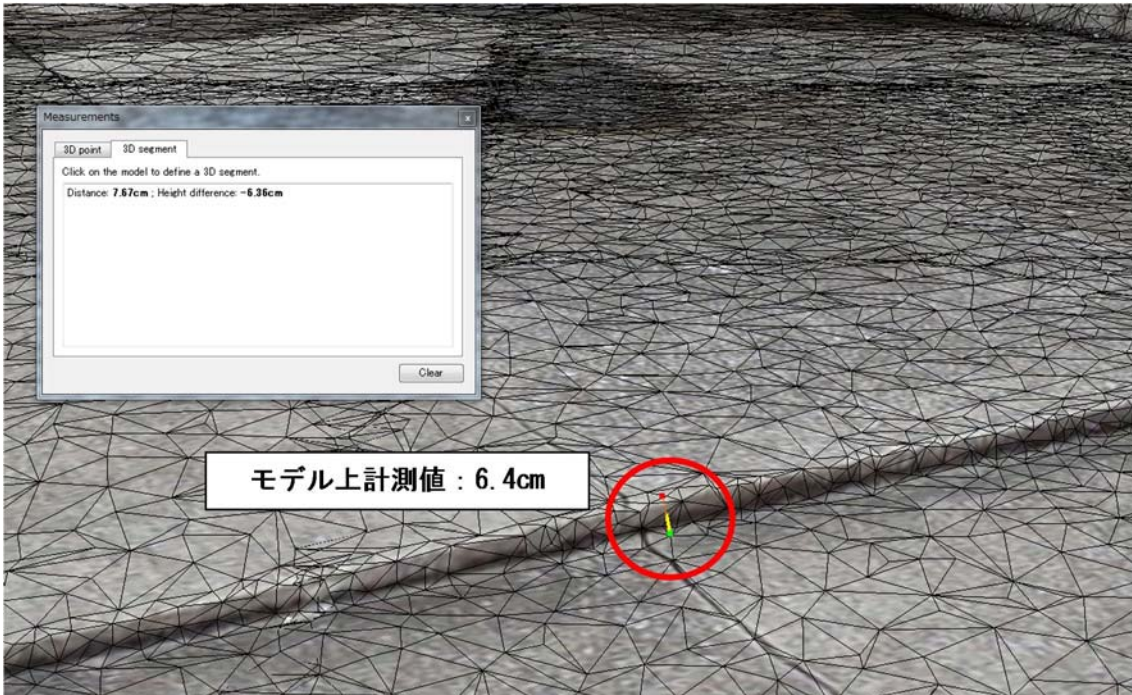
表 2.11 及び図 2.23～図 2.28 に比較検証結果を示す。計算上の奥行き精度は図 2.11 に示したように 25mm 程度であり、表 2.9 で示した目標値に対して十分な精度であることが確認できた。したがって、UAV を活用して作成した 3D データは、被災した施設の評価を行う上で有効であるものと考えられる。

図 2.23 実測値 (No. 1)

図 2.24 モデル上計測値 (No. 1)

図 2.25 実測値 (No. 2)

図 2.26 モデル上計測値 (No. 2)

図 2.27 実測値 (No. 3)

図 2.28 モデル上計測値 (No. 3)

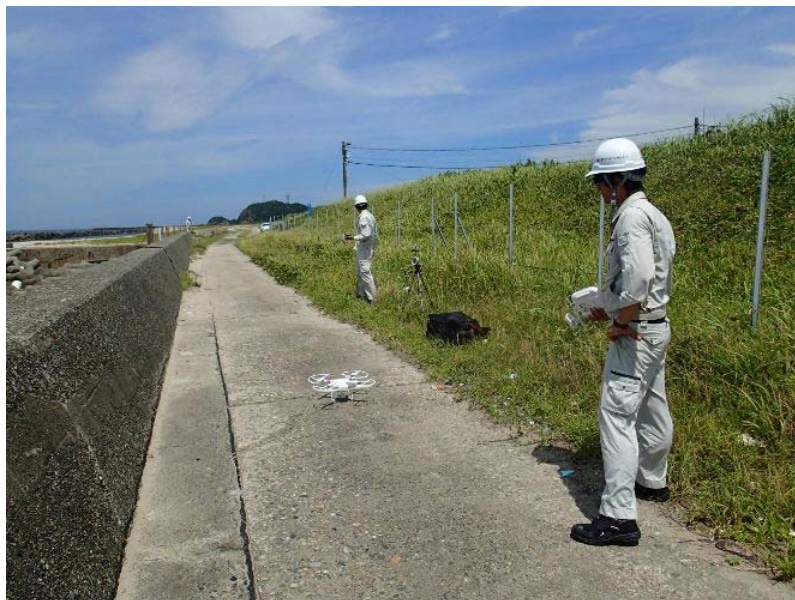
図 2.34 狭隘な場所への着陸イメージ（筆者撮影）

被災箇所周辺に他の構造物が存在する場合や防波堤の上部工等を作業拠点とした場合など、UAVの離着陸のための十分な広いスペースを確保することが困難となる場合が考えられる。風が強い中で意図する場所にUAVを着陸するためには高度な技量が必要であり、LEDパネルの誘導で操縦を補助することができれば、着陸時の墜落・接触等の可能性を低減することが可能となる。

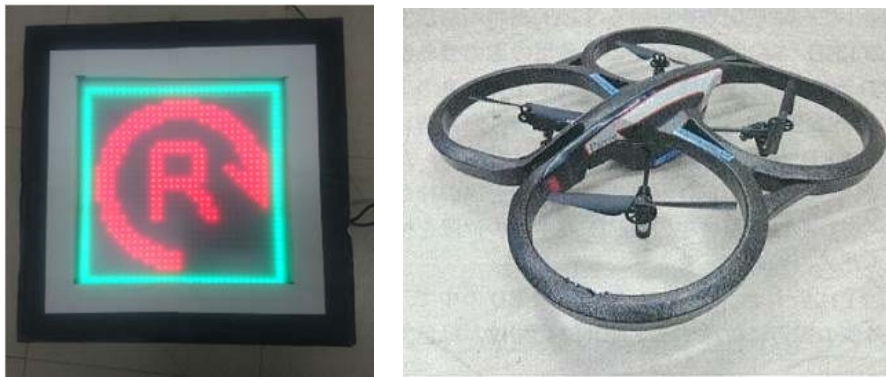
図 2.36 LED パネル及び AR. Drone

UAV より地上に設置した LED パネルを正しく読み取ることが可能であるか、室内における飛行制御試験により確認した。UAV は AR.Drone を使用した。この UAV には LED パネル認識用のカメラが下向きで搭載されており、搭載するカメラは周辺撮影用カメラとあわせて 2 台となる。また、LED パネルは一辺が 192mm の正方形で、6mm 各のフルカラーLED が 32×32 個並んでいる (図 2.36)。なお、UAV は外側の緑色の枠でパネルを検出し、内側の赤色の表示パターンから命令を識別する。UAV で読み取った表示パターンは、画像処理用 PC に一旦 WiFi で送信し、PC 側で LED パネルの検出及び命令の識別を行い、その結果から命令の内容を UAV 送信して機体の飛行制御を行う (図 2.37)。なお、UAV が最初の LED パネルを識別するまでは手動で操作を行うが、その後のパネル識別から命令・機体の制御は自動で行う。将来的には、命令の識別も UAV で実施できるよう、UAV へのオンボードマイコンの搭載を検討する予定である。

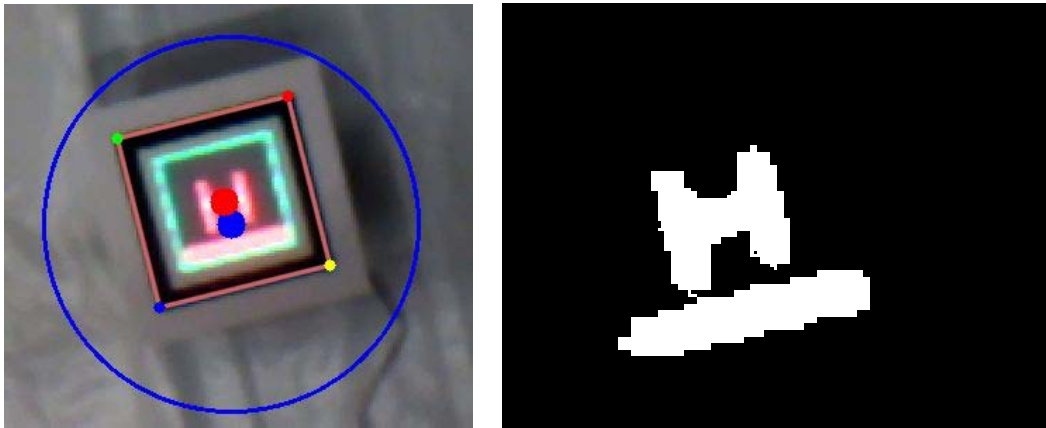
図 2.40 カメラ画像（左）及び画像からの表示パターンの認識状況（右）

飛行制御試験の結果，LED パネルを用いて UAV を操作することが可能であることを確認できた．しかし，時折パネルの検出ができず所定の動作が行われなかった場合があった．その原因として，以下が考えられる．

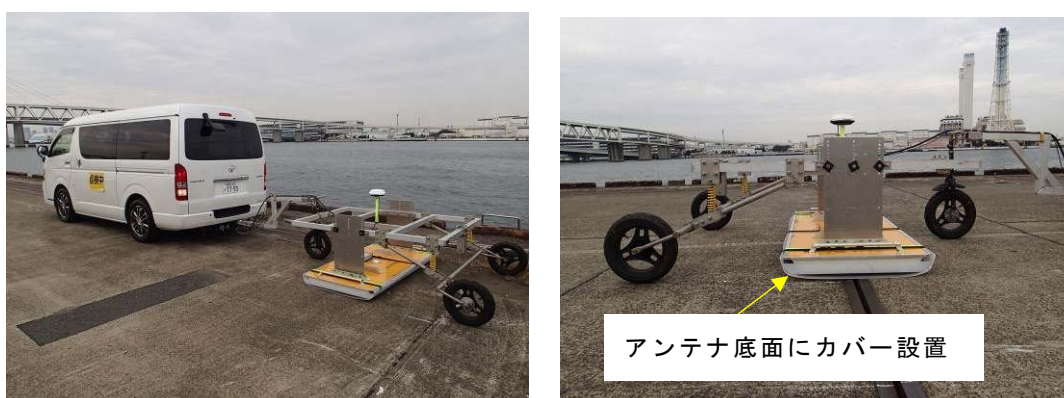
図 3.18 車両によるレーダ装置の牽引

現地調査では図 3.18 のようにレーダ装置を車両にて牽引し、車両内部に搭載した PC 上で測定状況をモニタリングしながら走行させた。通常、道路の空洞調査においては、同装置は路面から 30cm 程度の離隔を確保した状態で概ね 30km/h 以上の速度で走行させるのに対し、本研究では対象施設が係留施設であり道路空洞調査と同等の速度が必要でないこと、また、路面の障害物や段差が少ないことから、装置にカバーを取り付けたうえで極力路面に接近させた状態とし、5～10km/h 程度の速度で走行させることで極力精緻なデータを取得することとした。
