交差点での自転車挙動からみた細街路における自転車走行指導帯の整備効果 Analysis of Effects by Bicycle Lanes at Residential Streets from Viewpoints of Bicycle Behavior at Junctions

山中 英生¹, 濱口 啓輔², 三国 成子³, 小島 拓郎⁴
Hideo YAMANAKA¹, Keisuke HAMAGUCHI², Shigeko MIKUNI³ and Takuro KOJIMA⁴

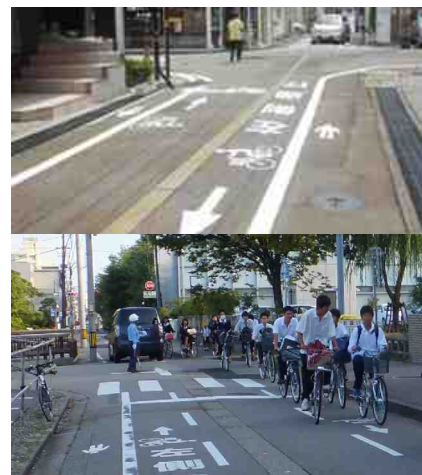
図1 自転車走行指導帯と街頭指導

金沢市では、自転車の車道左側通行を促す施策として、自動車・自転車・歩行者が混在する中央小学校前で、平成22年に我が国初の細街路型自転車走行指導帯を試行整備した。次いで、平成23年に「まちなか自転車利用環境向上計画」を策定し、約860haの中心市街地（まちなか）を対象として総合的な整備計画を立案し、その中で、「はしる」環境整備のための自転車ネットワーク整備として、幹線道路に加えて、自転車利用ニーズの高い路線として裏道ネットワークと呼ばれる細街路路線を選定し、中央小学校前の自転車走行指導帯の事業を踏まえて、自転車走行指導帯整備を進めている。まちなか地区では平成23年～平成25年にかけて約10kmの細街路で指導帯を整備している。さらに、警察・地域住民らによって街頭での安全指導が集中的に行われている（図1）。その結果、交通事故件数が前の約40%に減少したと報告⁶⁾されている。

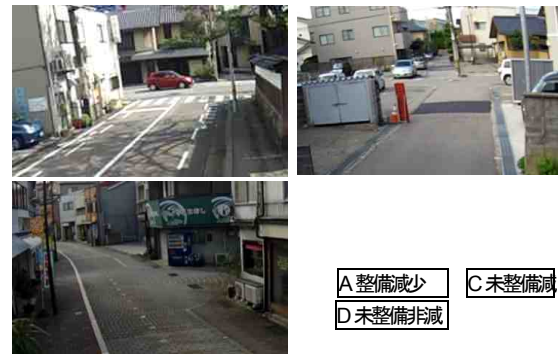
図4 地点比較分析の対象交差点

地点比較では、走行指導帯整備によって交通事故減少が見られた交差点と、走行指導帯は未整備だが交通事故変化が異なる交差点とを比較することとした。このため、平成20~25年の自転車関連の車両相互事故の発生箇所図を用いて、この期間に事故件数が3件以上であった多発交差点を抽出し、その中から、走行指導帯整備の有無、整備後の事故発生の有無の基準から交差点を分類した(表1)、このうち区分Bの交差点は存在しなかったことから、A,C,Dの区分に属する3地点の交差点を選定し(表2)、地上4m程度に設置したビデオによる撮影データを用いて自転車挙動を分析した(図4)。撮影は平成28年10月である。

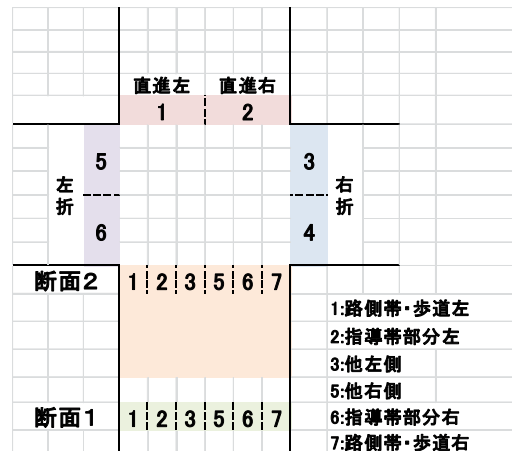
図5 自転車の交差点進入時の断面別通過コード

ビデオで交差道路での通行位置の判断が困難な場合は手前・奥の区別を入力していない。断面1, 2で1,2,3の通行位置の時に右側, 5,6,7の時に左側通行としている。

交差点進入時の自転車挙動を分析するため、ビデオ撮影データから、手前から撮影交差点へ進行する自転車を対象として、自転車ごとに図5に示す通過断面別のコードを入力する方法をとった。手前の断面は交差点まで約10mの位置となっている。右左折については、事前撮影

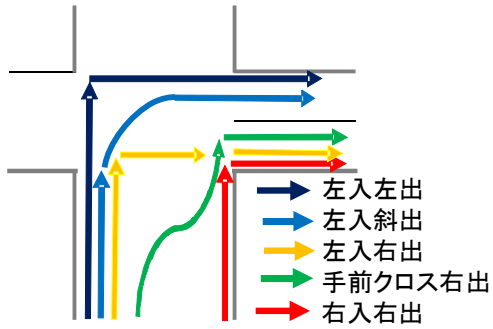
図8 右折自転車の挙動パターン分類

そこで自転車右折時について、右折後の通行パターンを図8のように区分して、分析を行った。この結果を図9に示す。なお、芳斉の交差点では右折自転車が観測されていない。4地点とも、最も危険性が高いとされる右
