この10年の強風災害と新しい調査・観測手法

台風による強風屋根被害の航空機調査とその結果 Aircraft Survey of Roof Damage by Typhoon and the Results

野田 稔*¹ 尾田 春雄*² 益子 渉*³ 竹内 崇*⁴ 友清 衣利子*⁵
Minoru NODA Haruo ODA Wataru MASHIKO Takashi TAKEUCHI Eriko TOMOKIYO

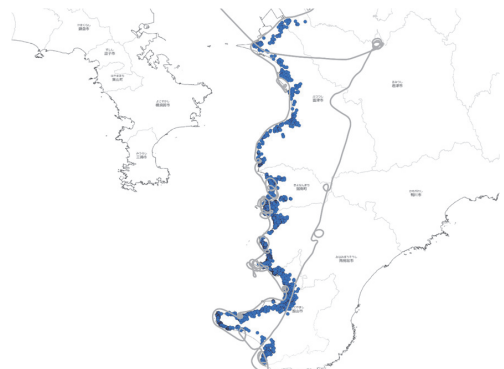
図4 T1915号の建物屋根被害の航空機調査における飛行ルートと抽出された屋根被災建物の位置⁶⁾

また、この撮影に先立つ9月19日には、自動車によって内房地方を直接見て回り、特に被害の目立つ場所ではドローン（DJI Mavic Pro Platinum）を用いて高度150mからの4K映像を撮影してあり、前述のヘリコプターからの航空写真を補足する形で利用した。この調査では、撮影できた範囲で被害を受けている建物と被害を受けていない建物の両方を目視で読み取り、位置情報をGISの点情報として記録した⁶⁾。図4にヘリコプターの飛行軌跡と抽出された建物の位置情報を示す。
