令和2年7月豪雨による熊本県内の保育所の浸水被害と保育継続

○中野 晋（徳島大学環境防災研究センター） 金井 純子（徳島大学大学院社会産業理工学研究部）
西村 実穂（東京未来大学こども心理学部）

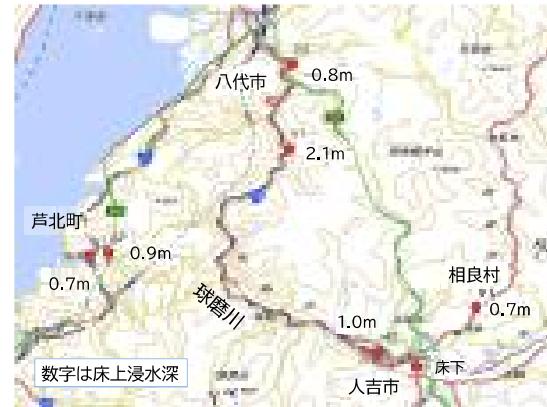
図1 調査保育所の位置

浸水痕跡等の現地調査と保育所の災害対応に関するインタビュー調査を実施した。被災した保育所が立地した球磨川、川辺川、佐敷川沿いの浸水痕跡調査を2020年7月17～19日、10月19～21日、2021年3月8～10日、保育所でのインタビュー調査を2021年12月6～8日に実施した。この他、徳島大学環境防災研究センター・湯浅恭史氏から提供いただいた電話インタビュー調査資料も一部活用している。調査対象となった保育所の位置は図1のとおりで、人吉市、八代市、芦北町の各2園、相良村の1園の計7園である。
